Φεβρουάριος
2018

Παροχή υπηρεσιών για το σχεδιασμό και την επίβλεψη της υλοποίησης των έργων υδρομορφολογικής αποκατάστασης και αποκατάστασης των παρόχθινων ζωνών στους ποταμούς Γερμασόγειας, Πεντάσχοινου και Κούρη και ετοιμασία σχετικών Παραδοτέων - ΥΥ04/2015

3^ο Παραδοτέο - Δράσεις υδρομορφολογικής αποκατάστασης και αποκατάστασης της παρόχθιας ζώνης ποταμού Κούρη (Λιμνάτης)

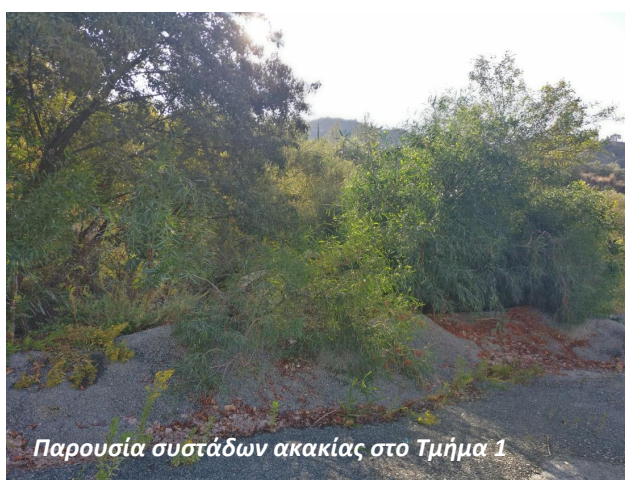
Σημαντική παρουσία στην παρόχθια ζώνη του Τμήματος 1 είχε η **ακακία** (*Acacia* sp.) η οποία αποτελούσε συστάδες/δεντροστοιχίες που φυτεύτηκαν για την κατακράτηση των πρανών του λατομείου και τοπιοτέχνηση του χώρου. Η ακακία είναι είδος ξενικό για την Κύπρο και έντονα χωροκατακτητικό, που παρεμποδίζει την ανάπτυξη άλλων φυτών, με αποτέλεσμα σημαντική απειλή για την ιθαγενή βιοποικιλότητα. Παρόλο που δεν είναι

Παρουσία συστάδων ακακίας στο Τμήμα 1

Για την αφαίρεση των συστάδων ακακίας στο Τμήμα 1 και κατόπιν ειδικής πρόνοιας που περιλαμβανόταν στους Όρους Εντολής του εργολάβου, εφαρμόστηκε η μέθοδος Κοπή- Πρεμνού, όπως περιγράφεται στον οδηγό του Τμήματος Δασών για έλεγχο Εισβλητικών Δέντρων σε Φυσικά Οικοσυστήματα στην Κύπρο: Στρατηγική-Τεχνικές (Dufour-Dror J.M. 2013). Στην τεχνική αυτή, ο κορμός του κάθε δέντρου ακακίας κόβεται με βενζινοκίνητο αλυσοπρίονο και σε αυτόν εφαρμόζεται -εντός 10 δευτερολέπτων από την κοπή- ζιζανιοκτόνο triclopyr ή glyphosate με πινέλο, στον εξωτερικό δακτύλιο του κορμού.

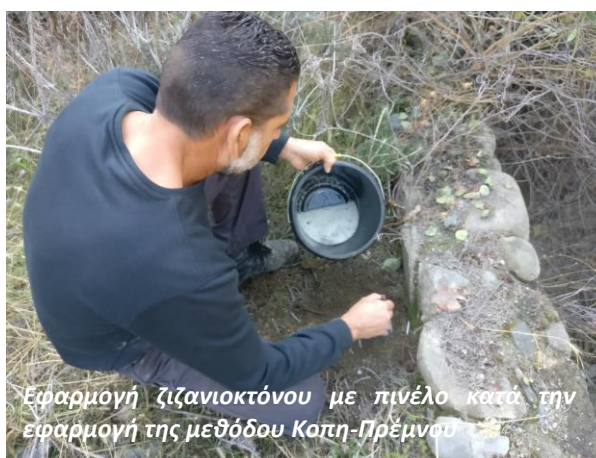
Εφαρμογή ζιζανιοκτόνου με πινέλο κατά την εφαρμογή της μεθόδου Κοπή-Πρέμνου

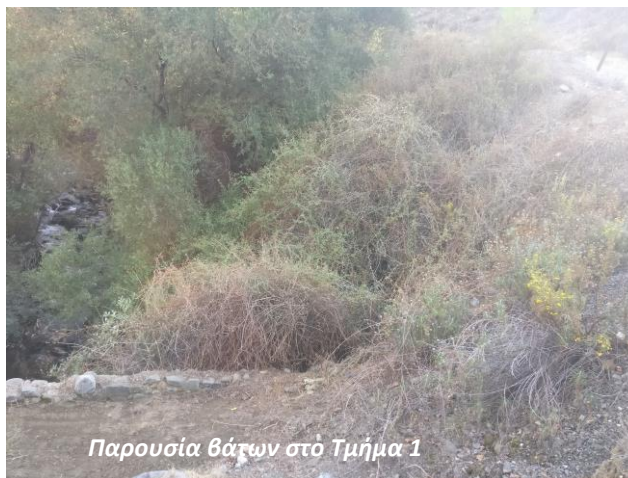
Επίσης μεγάλη ήταν η παρουσία στις περιοχές των έργων του είδους **Rubus sanctus**. Ο ακανθώδης αυτός θάμνος εξαπλώνεται σε πολλές θέσεις σε ολόκληρη την Κύπρο, κυρίως όπου υπάρχουν υγρές παρόχθιες συνθήκες και χωρίς φυσική κάλυψη δενδρώδους και θαμνώδους βλάστησης συχνά συμπεριφέρεται "εισβλητικά". Αν και αποτελεί είδος της κυπριακής χλωρίδας, εντούτοις, λόγω της ταχείας εξάπλωσής του, αποτρέπει την ανάπτυξη άλλων

γηγενών φυτών. Το είδος υπό κανονικές συνθήκες δεν θεωρείται επιβλαβές, στην προκειμένη περίπτωση όμως εξαπλώνεται στις όχθες και στην κοίτη του ποταμού αποτρέποντας την ανάπτυξη άλλων παραποτάμιων δέντρων και θάμνων, με αποτέλεσμα να περιορίζεται σταδιακά η βιοποικιλότητα του ποταμίου διαδρόμου. Ως εκ τούτου κρίθηκε απαραίτητη η αφαίρεση του μεγαλύτερου ποσοστού βάτων στα συγκεκριμένα τμήματα προκειμένου να αντικατασταθούν με άλλα γηγενή είδη που απαντούν στην κοιλάδα του ποταμού Λιμνάτη.

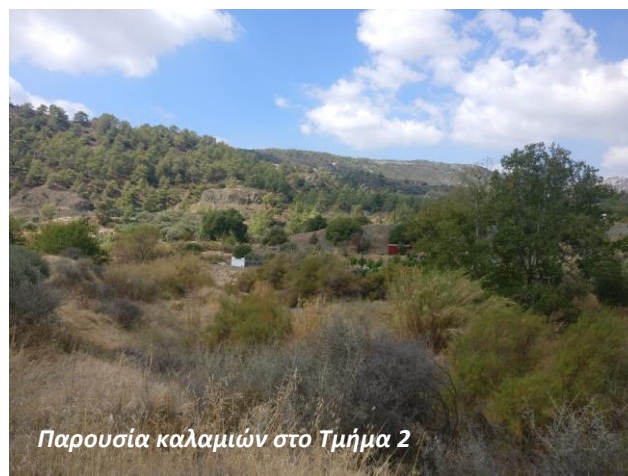
Διαδεδομένο πρόβλημα στην Κύπρο αποτελεί η υποβάθμιση της παρόχθιας ζώνης αλλά και της κύριας κοίτης των ποταμών από την επέκταση του χωροκατακτητικού **κοινού καλαμιού** (*Arundo donax*). Αυτό το είδος θεωρείται επιγενές, δηλαδή είδος που έχει μεταφέρει ο άνθρωπος στη Μεσογειακή λεκάνη. Η μεταφορά του είδους στην Κύπρο, έγινε στους αρχαίους χρόνους και είναι πλέον εγκλιματισμένο και ευρέως διαδεδομένο στο νησί. Το κοινό

καλάμι θεωρείται από τα πιο σημαντικά ζιζανιόφυτα και χωροκατακτητικά είδη, που πλήττει κυρίως την οικολογική και υδρομορφολογική ακεραιότητα της παρόχθιας ζώνης ποταμών λόγω της ικανότητας του να αναπτύσσεται και να εξαπλώνεται ραγδαία μέσω των ριζωμάτων του. Καταλαμβάνει ταχύτατα υποβαθμισμένες εκτάσεις κατά μήκος ποταμών εκτοπίζοντας παράλληλα τα τοπικά είδη.

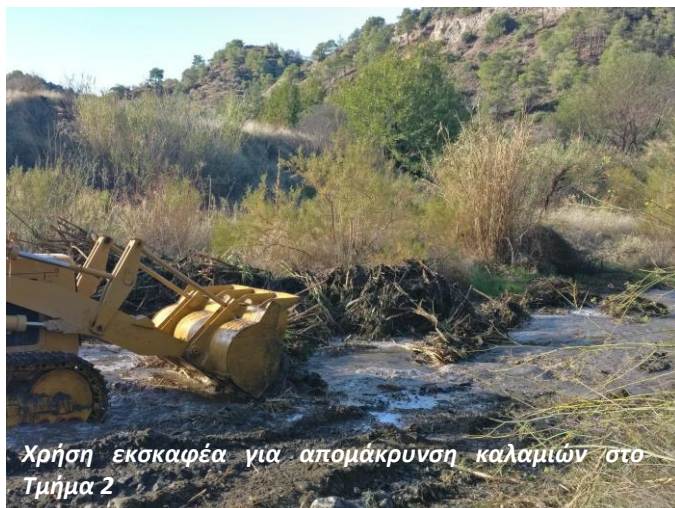
Για την αφαίρεση των ξενικών ειδών και την απομάκρυνση του φυτικού υλικού, χρησιμοποιήθηκε τροχοφόρος εκσκαφέας καθώς και μικρό ερπυστριοφόρο όχημα καθώς και φορτηγό το οποίο απομάκρυνε το φυτικό υλικό. Διευκρινίζεται ότι η απομάκρυνση από την περιοχή του φυτικού υλικού ήταν ευθύνη του εργολάβου. Η αφαιρετέα ύλη απομακρύνθηκε και παραδόθηκε σε αδειοδοτημένο χώρο απόρριψης φυτικών υλικών.

Οι εργασίες αφαίρεσης των ειδών αυτών πραγματοποιήθηκαν υπό την επίβλεψη του Ανάδοχου της παρούσας σύμβασης σύμφωνα με τους σχετικούς όρους αυτής. Τα μηχανήματα εργάστηκαν από την όχθη του ποταμού, όπου αυτό ήταν εφικτό, ενώ σε δυσπρόσιτα σημεία –κυρίως στο Τμήμα 2- εργάστηκαν εντός της κοίτης.

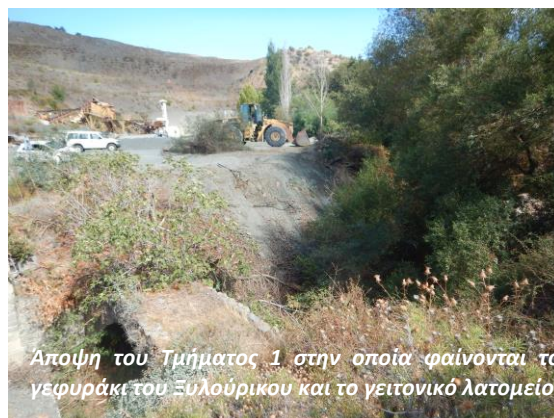
Αποψη του Τμήματος 1 στην οποία φαίνονται το γεφύρακι του Ξυλούρικου και το γειτονικό λατομείο

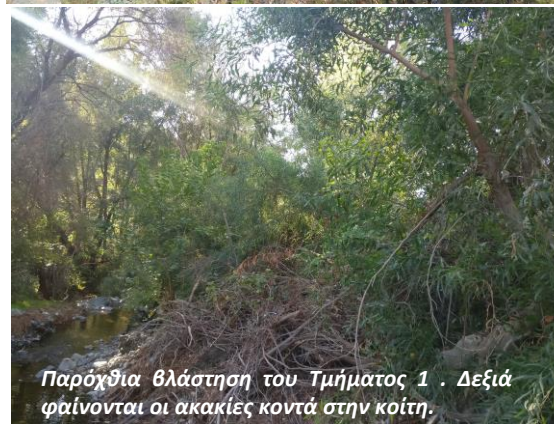
Παρόχθια βλάστηση του Τμήματος 1. Δεξιά φαίνονται οι ακακίες κοντά στην κοίτη.

πρηνών, η απομάκρυνση της βλάστησης ήταν δύσκολο εγχείρημα σε όλο το μήκος του Τμήματος 1. Αφαιρέθηκαν πλήρως τα άτομα ακακίας εφαρμόζοντας την προτεινόμενη μεθοδολογία Κοπής-Πρέμνου (Ενότητα 3.2.1). Επίσης χειρωνακτική απομάκρυνση της βλάστησης εφαρμόστηκε και κατά την αφαίρεση των φυτών που αναπτύχθηκαν στην τοιχοποιία και το λιθόστρωτο οδόστρωμα του αρχαίου γεφυριού. Επίσης για σκοπούς ανάδειξης του γεφυριού κλαδεύτηκαν οι θάμνοι περιμετρικά και αποκόπηκε μια συκιά που αναπτύχθηκε στο γεφύρι. Κατά την αφαίρεση των βάτων λόγω της περιορισμένης πρόσβασης που είχαν οι εκσκαφείς, αποφασίστηκε η αφαίρεση όσων συστάδων δεν θα επηρέαζαν αρνητικά την ιθαγενή παρόχθια βλάστηση.

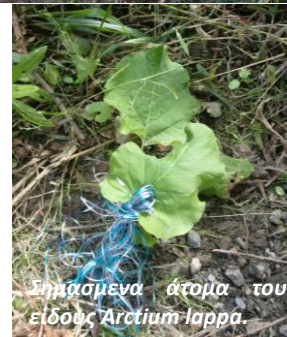
Σηματοδοτούμενα άτομα του είδους *Arctium lappa*.

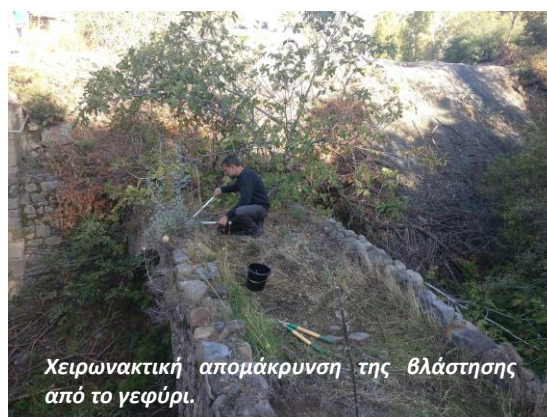
Χειρωνακτική απομάκρυνση της βλάστησης από το γεφύρι.

1. Χειρωνακτική αφαίρεση βλάστησης κοντά στο γεφύρι του Ξυλούρικου. Προσεκτική αφαίρεση με το χέρι, της βλάστησης από την τοιχοποιία και το λιθόστρωτο οδόστρωμα του γεφυριού.
2. Αφαίρεση και απομάκρυνση συστάδων του εισβλητικού είδους ακακίας (*Acacia sp.*) σε μήκος περίπου 150m και συστάδων βάτου (*Rubus sanctus*), με στόχο τη δημιουργία χώρων για φυτεύσεις. Κοπή και αφαίρεση ξηρών δέντρων από την κοίτη του ποταμού.
3. Φυτεύσεις 60 παρόχθιων δέντρων και θάμνων στις όχθες του ποταμού, στα σημεία από τα οποία απομακρύνθηκε η βλάστηση, ως εξής:

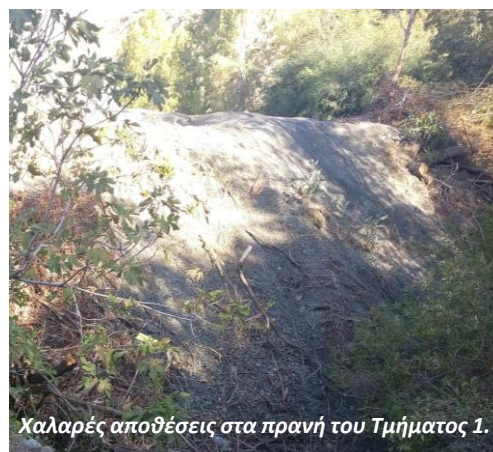
Λόγω της γειννίας με το λατομείο, παρατηρήθηκαν χαλαρές επιχωματώσεις αδρανών υλικών που ανά τόπους στένεψαν την κοίτη. Σε συνεννόηση με την Αναθέτουσα Αρχή αποφασίστηκε μην γίνει οποιοδήποτε χωματουργικό έργο στο συγκεκριμένο σημείο, αφού ο όγκος εργασιών που απαιτούνται για την αποτελεσματική απομάκρυνση και διαχείριση των υλικών και την επαναφορά των πρηνών στη φυσική τους κατάσταση ξεπερνά τα παρεχόμενα της παρούσας Σύμβασης.

Χαλαρές αποθέσεις στα πρηνή του Τμήματος 1.

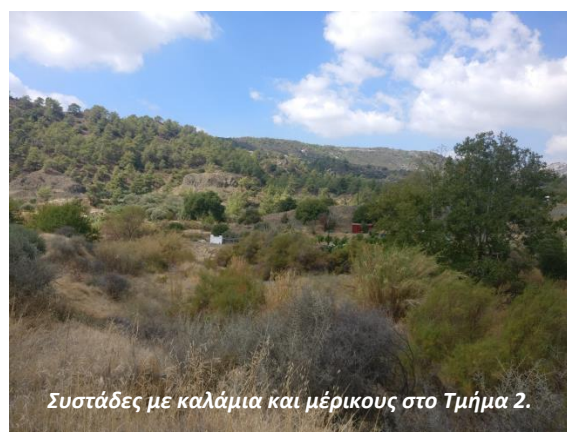
Η συγκεκριμένη περιοχή αποτελεί διευρυμένο ποτάμιο διάδρομο διαλείπουσας ροής του οποίου στις όχθες εντοπίζονται εναλλαγές βλάστησης βάτων *Rubus sanctus*, καλαμιού *Arundo donax*, μέρικου *Tamarix* sp., αραροδαφνών *Nerium oleander* και αγνιάς – *Vitex agnus-castus* καθώς και μεμονωμένα άτομα ιτιάς *Salix alba*. Έγινε προσπάθεια κατά την απομάκρυνση των εισβλητικών μη-αυτοφυών ειδών να διατηρηθούν τα γηγενή είδη που μπορεί να ήταν κοντά. Λόγω του μεγάλου πλάτους της κοίτης στο κατάντη τμήμα, για να μην απλώνεται και να χάνεται το νερό, η κοίτη διαμορφώθηκε δημιουργώντας μικρό ανάχωμα ύψους 1 m (σε τμήμα μήκους 20 m) ώστε να οδηγούνται οι ροές σε περίοδο χαμηλών παροχών σε συγκεκριμένο σημείο της κοίτης. Παράλληλα διαμορφώθηκαν πρηνή (αναβαθμίδες) ώστε να καταστεί δυνατή η φύτευση τους κατά την πρόοδο του έργου.

Συστάδες με καλάμια και μέρικους στο Τμήμα 2.

Το κοινό καλάμι αφαιρέθηκε εξ' ολοκλήρου στις περιοχές όπου σχημάτιζε πυκνές συστάδες. Για το σκοπό αυτό, έγιναν προσπάθειες να αφαιρεθούν εκτός από το υπέργειο τμήμα των καλάμιών, όπου ήταν δυνατό και χειρωνακτικά οι κόνδυλοί, για περιορισμό της επανάκαμψης του είδους. Η αφαίρεση όλων των κονδύλων με μηχανικά μέσα δεν ήταν δυνατή, γιατί κάτι τέτοιο θα προκαλούσε σοβαρή διατάραξη του υποστρώματος και αλλοίωση της μορφολογίας της κοίτης.

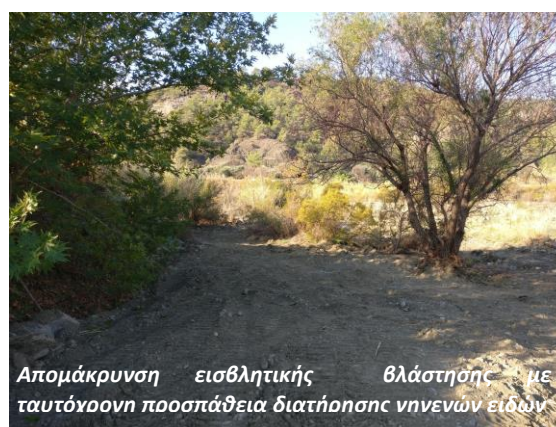
Απομάκρυνση εισβλητικής βλάστησης με ταυτόχρονη προσπάθεια διατήρησης νηενών ειδών

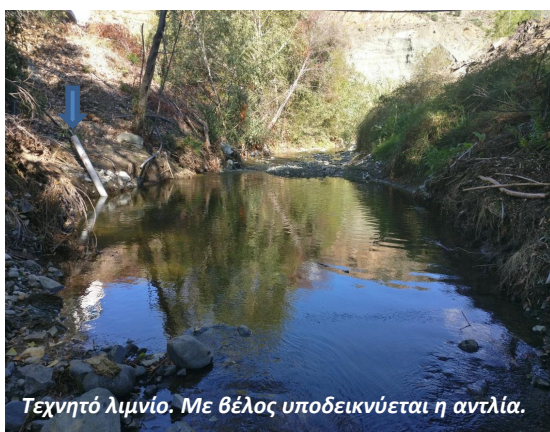
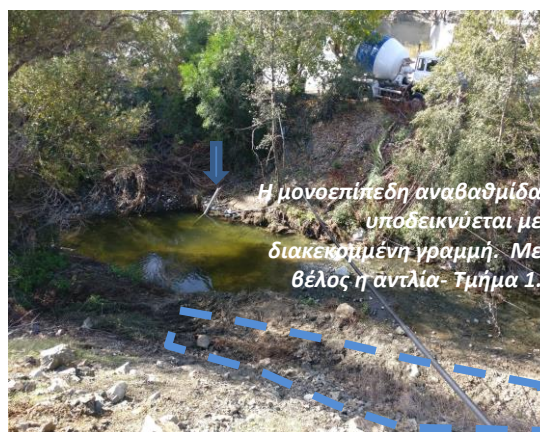
Στο Τμήμα 1, ακριβώς ανάντη λιμνίου που δημιουργήθηκε από ανάχωμα για βύθιση αντλίας απευθείας απόληψης νερού από το ποτάμι, δημιουργήθηκε μονοεπίπεδη αναβαθμίδα ύψους 1 m για να οδηγεί το νερό σε στενότερο ποτάμιο διάδρομο και επίσης για να καταστεί δυνατή η φύτευση του.

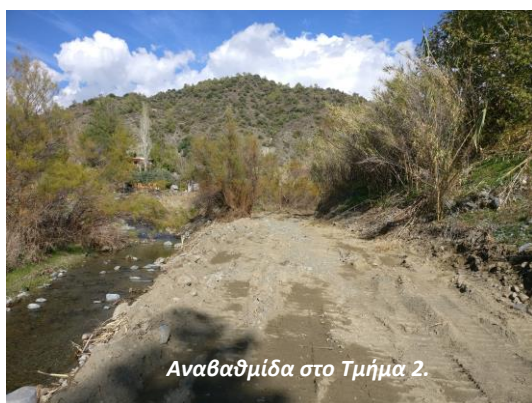
Αναβαθμίδα στο Τμήμα 2.

Αντιστοίχως ανάγκη διαμόρφωσης της κοίτης προέκυψε και στο Τμήμα 2, όπου μετά την αφαίρεση της εισβλητικής βλάστησης, διαπιστώθηκε το μεγάλο πλάτος της κοίτης. Στις επικλινείς όχθες διαμορφώθηκαν τα πρηνή και δημιουργήθηκαν μονοεπίπεδες αναβαθμίδες ύψους 1 m εκατέρωθεν της κοίτης ώστε να περιοριστεί το πλάτος της ενεργής κοίτης του ποταμού και να διατηρείται η ταχύτητα της ροής και επίσης για να καταστεί δυνατή η φύτευση.

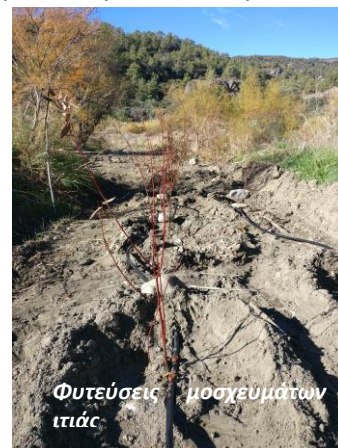
Φυτεύσεις μοσχευμάτων ιτιάς

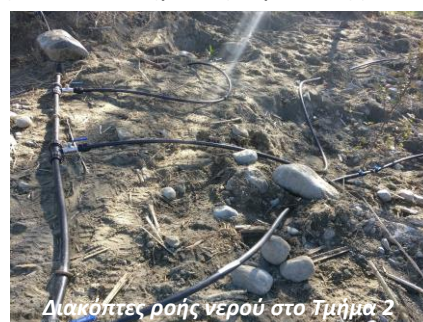
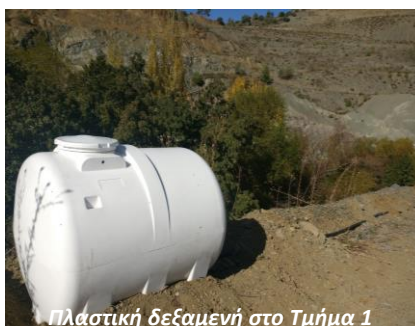
Ανάλογα με τον αριθμό των φυτών κάθε περιοχής που φυτεύτηκε το σύστημα άρδευσης διαχωρίστηκε σε ξεχωριστά δίκτυα ώστε όλα τα δενδρύλλια να ποτίζονται ικανοποιητικά. Τοποθετήθηκαν υδρομετρητές και βαλβίδες κοπής παροχής νερού σε διάφορα σημεία του δικτύου άρδευσης, ώστε να διασφαλίζεται ικανοποιητική παροχή νερού στα δενδρύλλια. Όπως διαφάνηκε από τα δοκιμαστικά ποτίσματα που έγιναν δεν υπάρχει ανάγκη απομόνωσης γραμμών άρδευσης, η πίεση του νερού και στα δύο Τμήματα είναι ικανοποιητική για την απευθείας άρδευση όλων των γραμμών. Επιπρόσθετα, στο Τμήμα 1 τοποθετήθηκε πλαστική δεξαμενή (ντεπόζιτο) χωρητικότητας 2 τόνων για να διασφαλιστεί η απρόσκοπτη άρδευση των δενδρυλλίων σε περίπτωση απουσίας του ιδιώτη που ενεργοποιεί την αντλία άρδευσης. Το μέγεθος των σταλάκτων επιλέχθηκε να είναι 12 λίτρα/ώρα ώστε να παρέχει νερό με ικανοποιητικό ρυθμό στα δέντρα και να

μειώνεται ο κίνδυνος απόφραξης ή αποσύνδεσης τους. Και στα δύο Τμήματα, το λάστιχο άρδευσης, στερεώθηκε στο έδαφος με τη χρήση κατάλληλων μεταλλικών καρφιών σχήματος «U» τα οποία θα τοποθετήθηκαν ανά 1m. Ο εργολάβος τοποθέτησε επίσης με δική του πρωτοβουλία και έξοδα, σύστημα φιλτραρίσματος του νερού και στα 2 Τμήματα του ποταμού, για να μειωθούν οι πιθανότητες απόφραξης των σταλάκτων. Μετά την εγκατάσταση του συστήματος άρδευσης διαφάνηκε η ανάγκη για τοποθέτηση εξαερισμού στο σύστημα άρδευσης και των 2 Τμημάτων. Το ΤΑΥ ανέλαβε να προμηθεύσει και να εγκαταστήσει τον εξαερισμό.

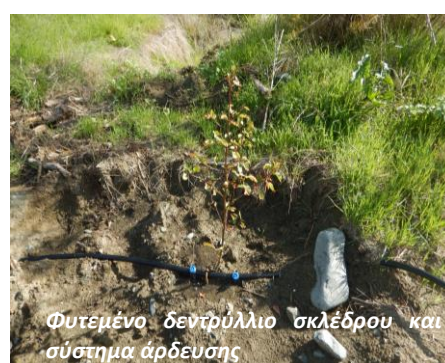
Μετά από διευθετήσεις της Αναθέτουσας Αρχής, η ευθύνη και συντήρηση των φυτεύσεων μέχρι τα δενδρύλλια να εδραιωθούν και να αποκτήσουν ικανοποιητικό ύψος αναλήφθηκε από τις κοινότητες στα όρια των οποίων έγιναν τα έργα. Ενώ το κόστος ποτίσματος από τους ιδιώτες οι οποίοι εθελοντικά συμφώνησαν να συνδεθεί το σύστημα άρδευσης των δενδρυλλίων με τις αντλίες τους, για τα πρώτα χρόνια της ζωής τους των δενδρυλλίων, μέχρι αυτά να αποκτήσουν ισχυρό ρίζωμα. Για το Τμήμα 1 το σύστημα άρδευσης συνδέθηκε με αντλία απευθείας άντλησης από το ποτάμι που έχει τοποθετημένη το λατομείο που βρίσκεται σε άμεση γειτνίαση με την περιοχή των έργων. Το ΤΑΥ ανέλαβε την έναρξη διαδικασιών αδειοδότησης της αντλίας. Στο Τμήμα 2, το σύστημα άρδευσης συνδέθηκε με υφιστάμενη αδειοδοτημένη γεώτρηση γειτονικού των έργων γεωργικού τεμαχίου.

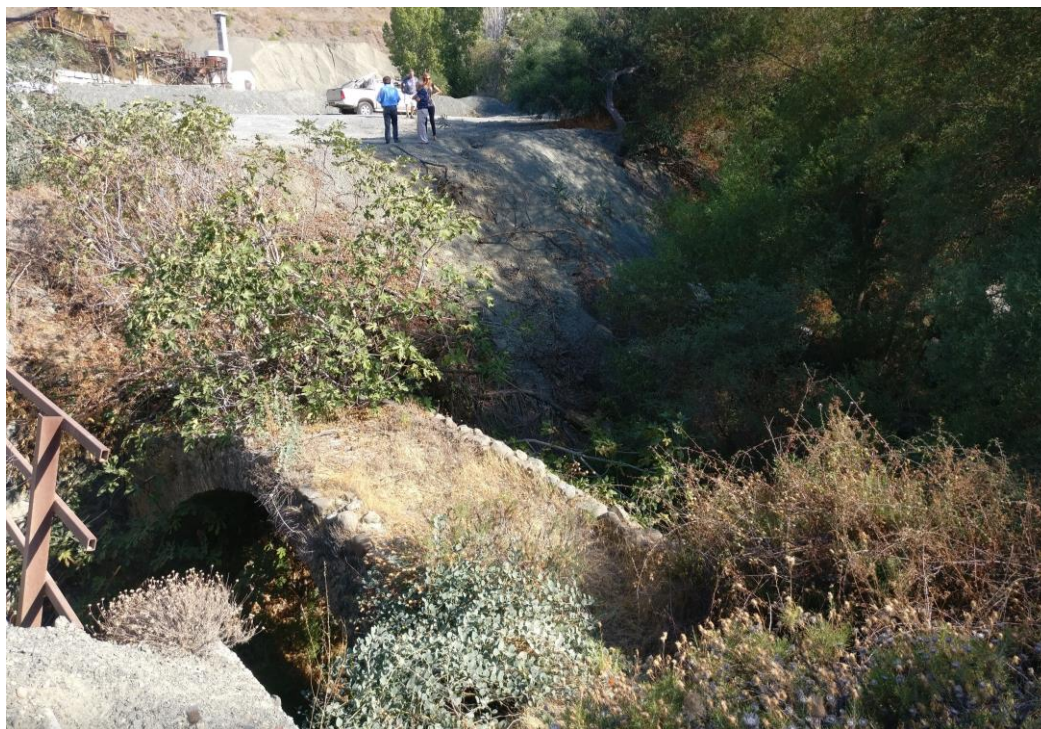
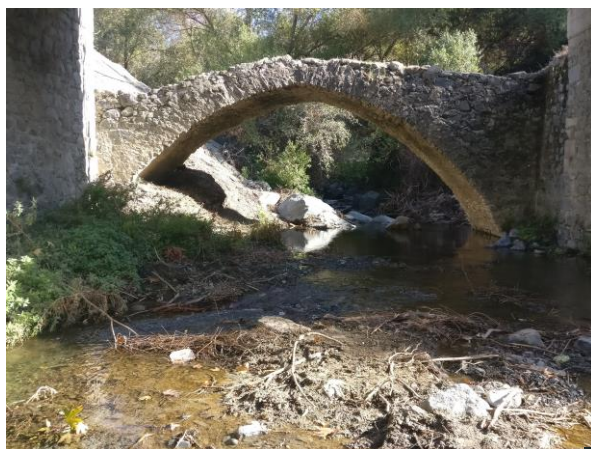
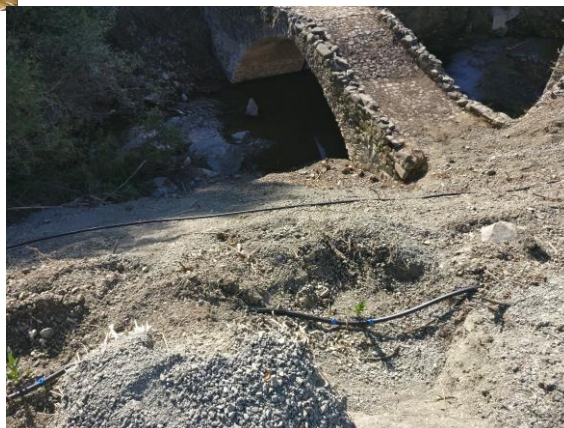
Εικόνα 1: Άποψη γεφυριού πριν και μετά τα έργα υδρομορφολογικής αποκατάστασης- Τμήμα 1 (Φώτο: Ι.Α.СО Ltd).

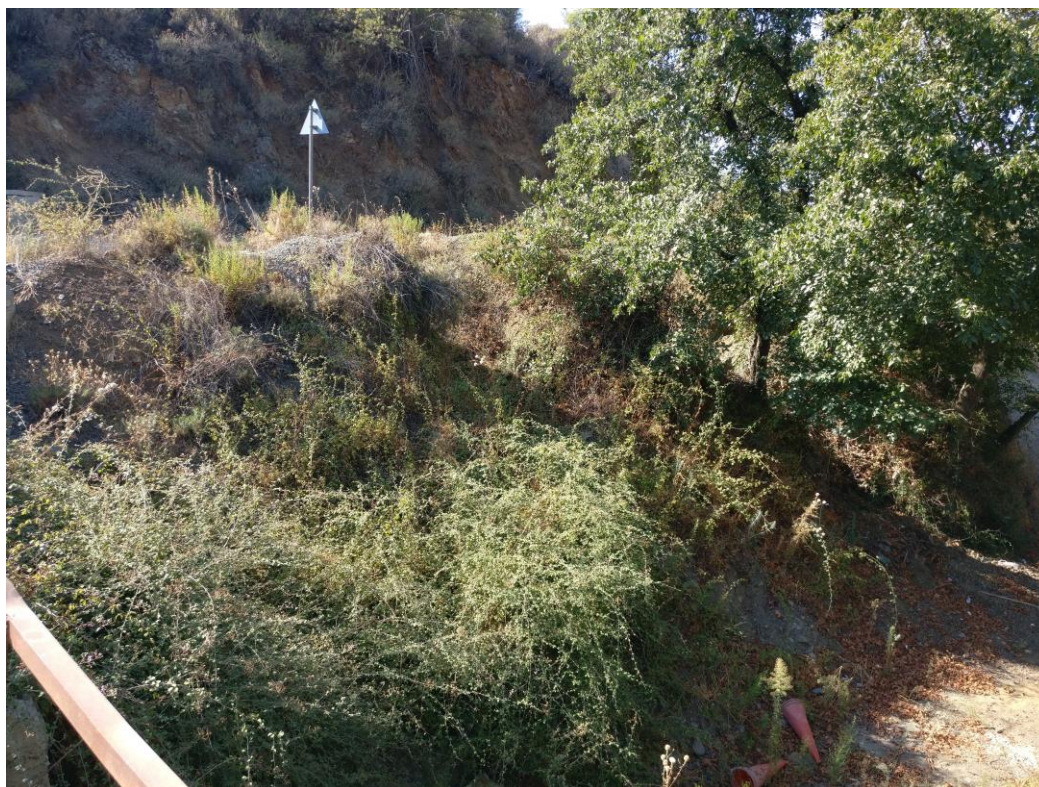
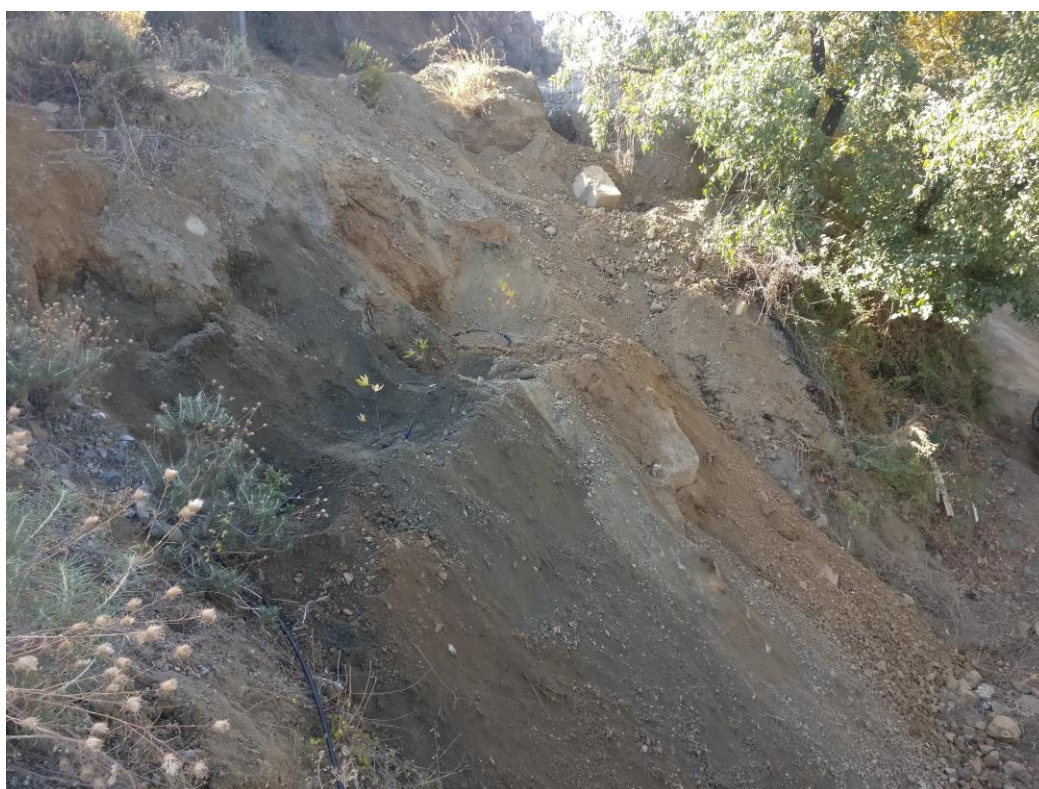
Εικόνα 2: Άποψη πρανών κατάντη οδογέφυρας, πριν και μετά τα έργα υδρομορφολογικής αποκατάστασης- Τμήμα 1 (Φώτο: I.A.CO Ltd).

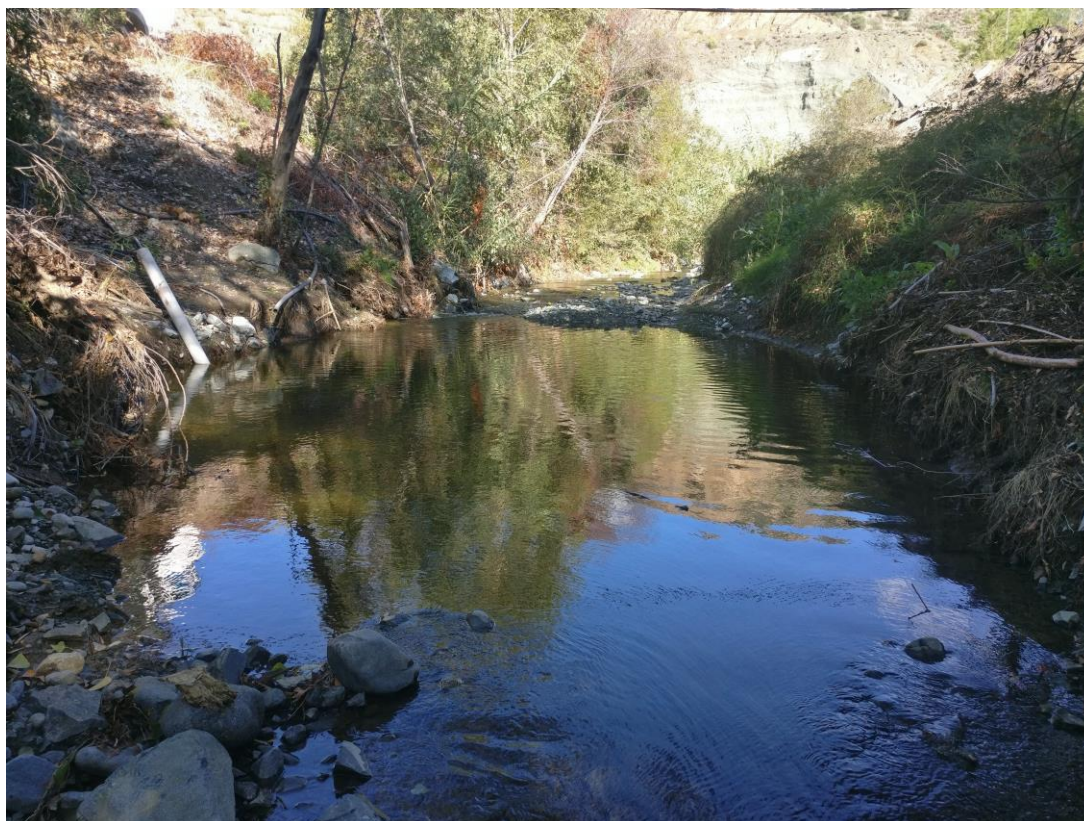
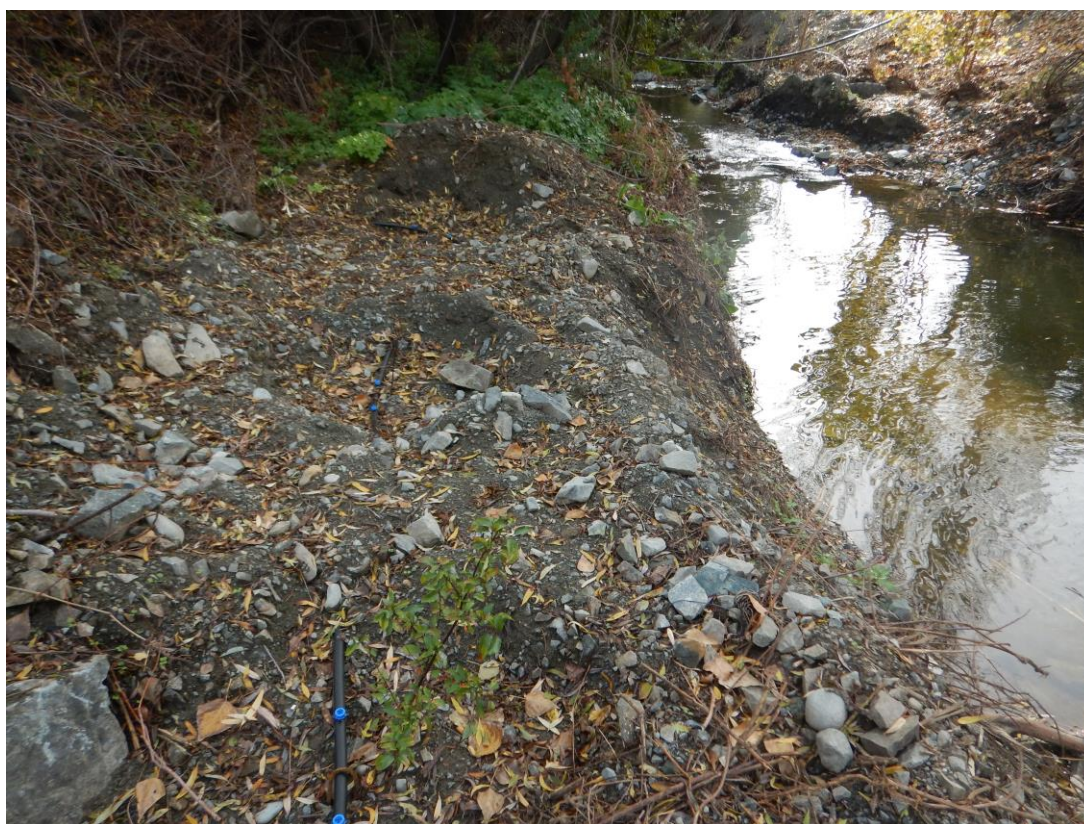
Εικόνα 3: Δημιουργία μονοεπίπεδης αναβαθμίδας ανάντη τεχνητού λιμνίου, πριν και μετά τα έργα υδρομορφολογικής αποκατάστασης- Τμήμα 1 (Φώτο: I.A.CO Ltd).

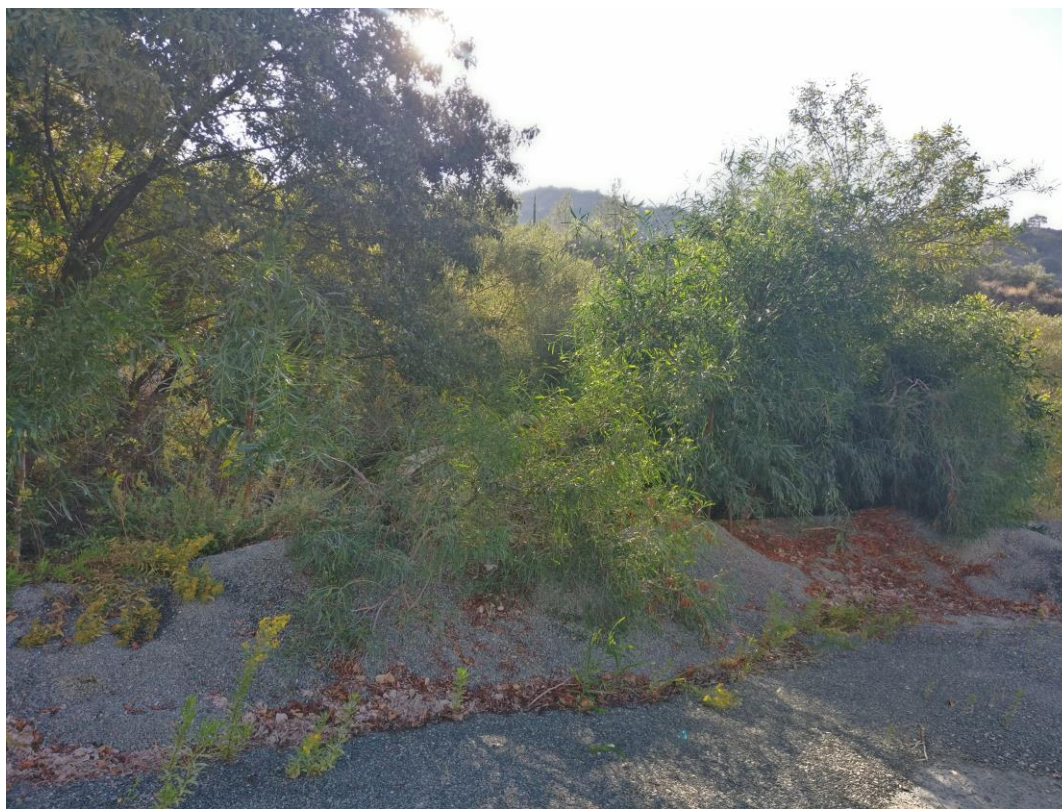
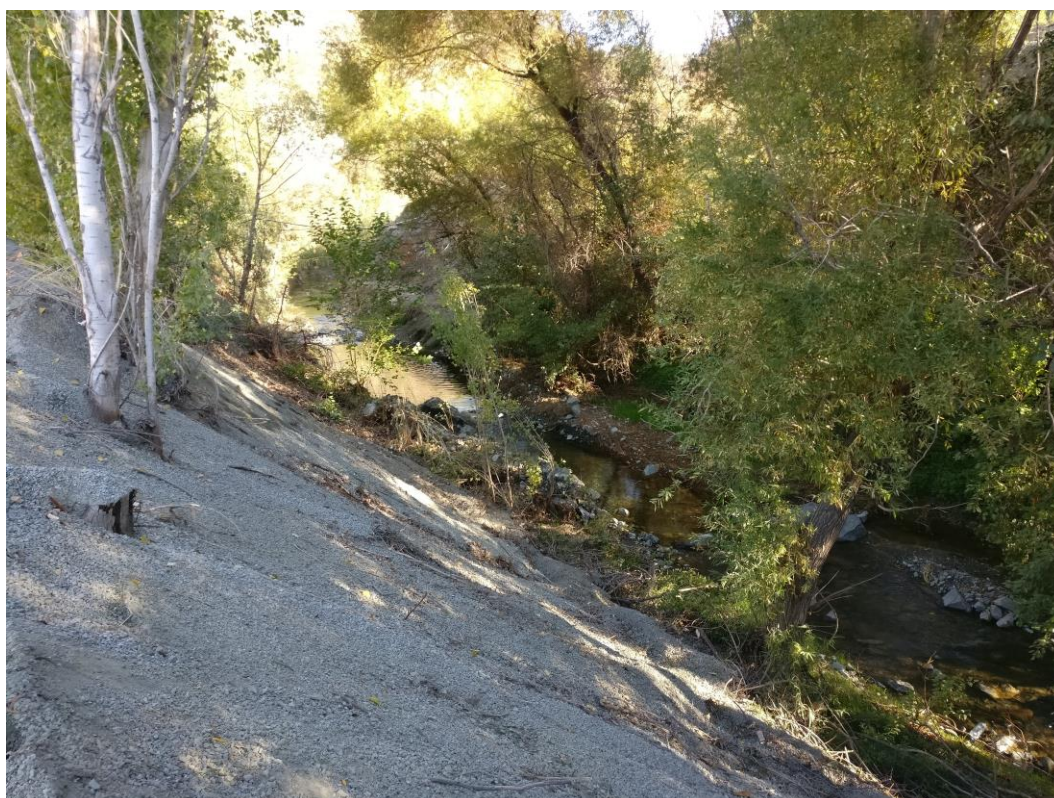
Εικόνα 4: Αφαίρεση συστάδων ακακίας, πριν και μετά τα έργα υδρομορφολογικής αποκατάστασης- Τμήμα 1 (Φώτο: I.A.CO Ltd).

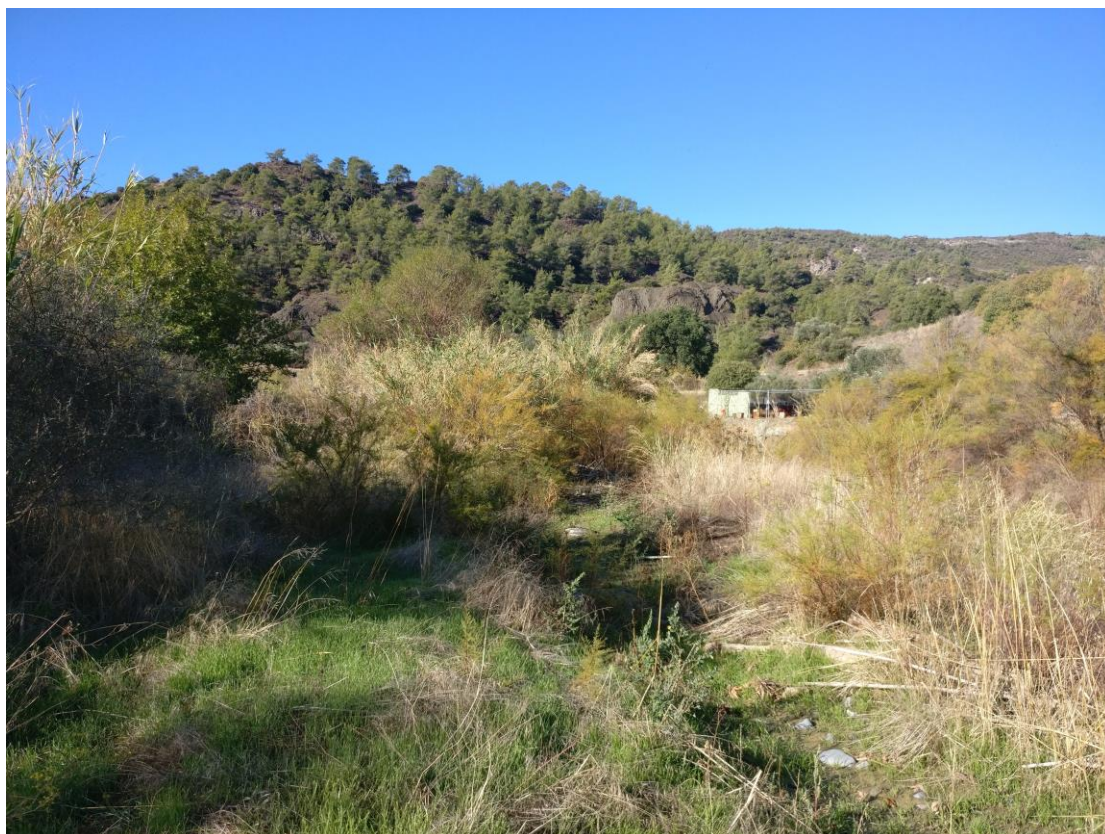
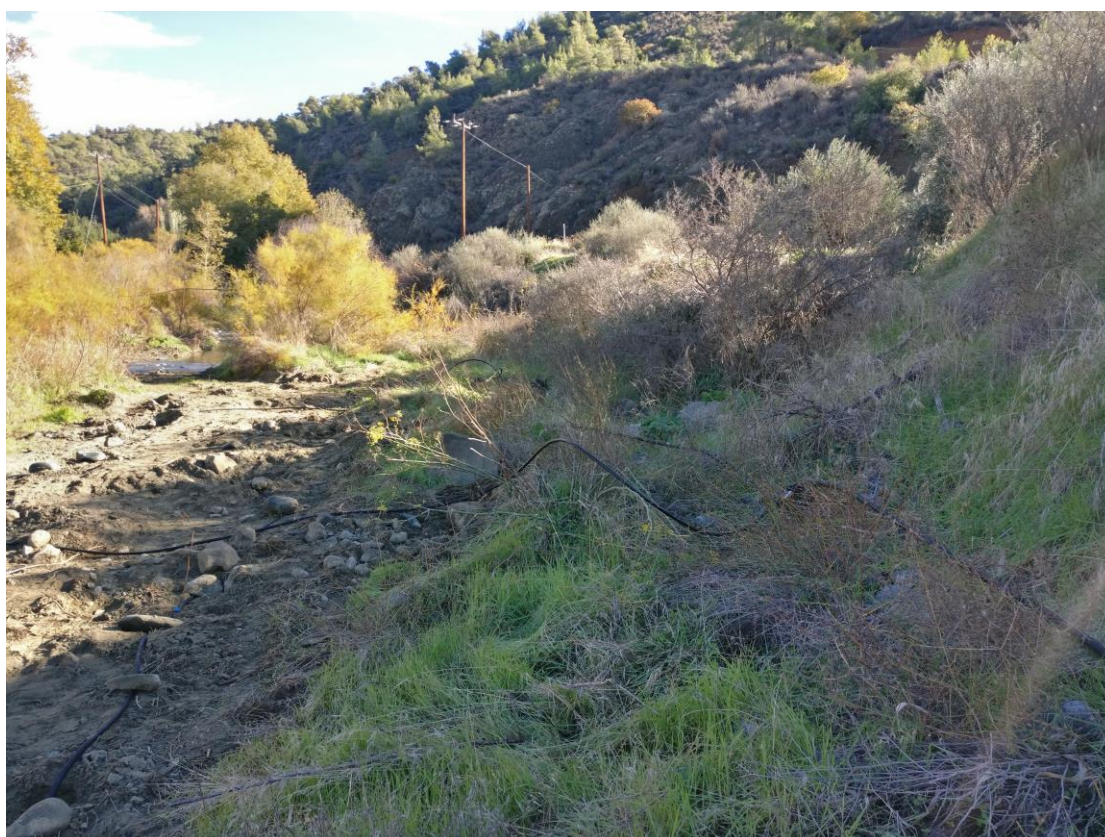
Εικόνα 5: Άποψη Τμήματος 2 κατάντη της οδογέφυρας, πριν και μετά τα έργα υδρομορφολογικής αποκατάστασης (Φώτο: I.A.CO Ltd).

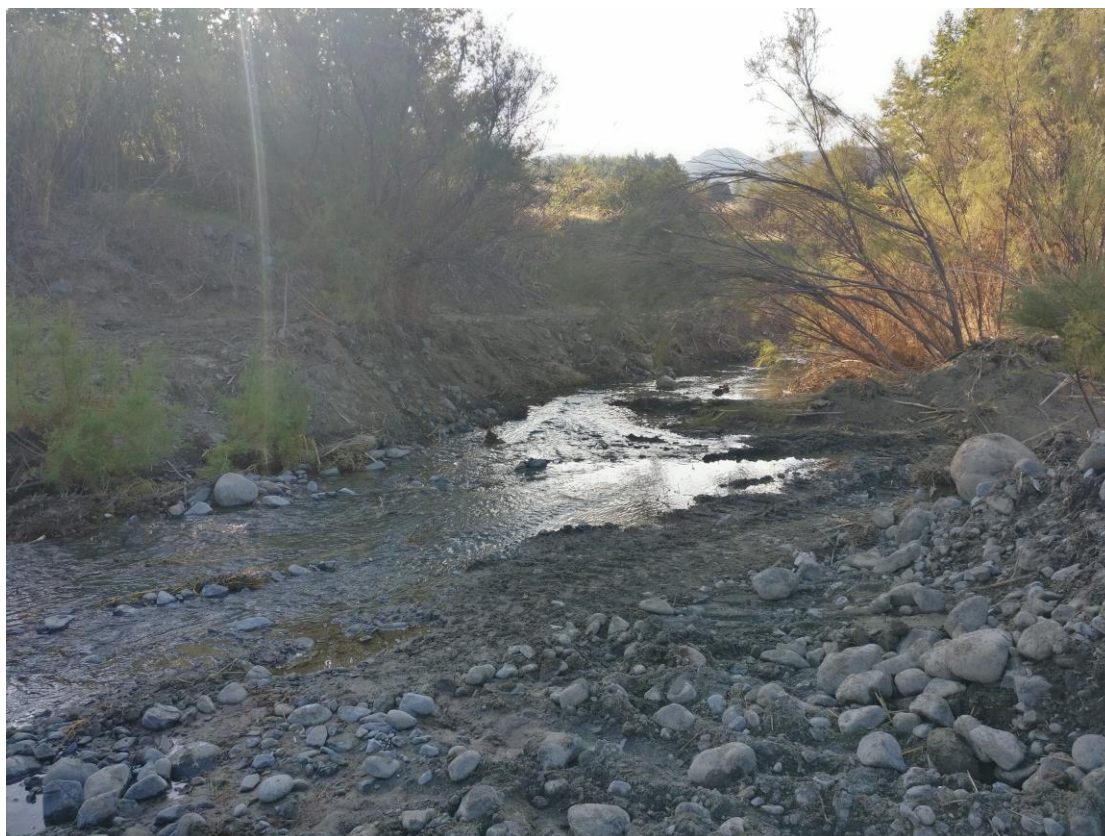
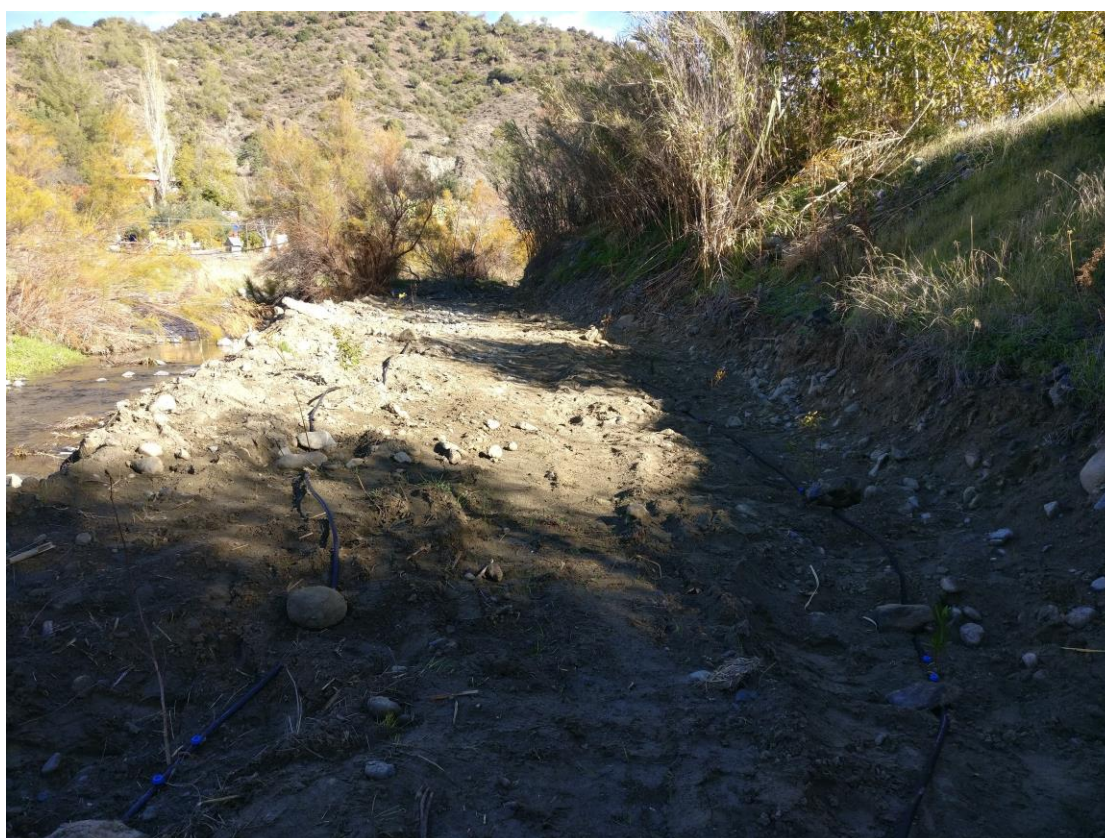
Εικόνα 6: Δημιουργία μονοεπίπεδης αναβαθμίδας στο Τμήμα 2 (Φώτο: I.A.CO Ltd).

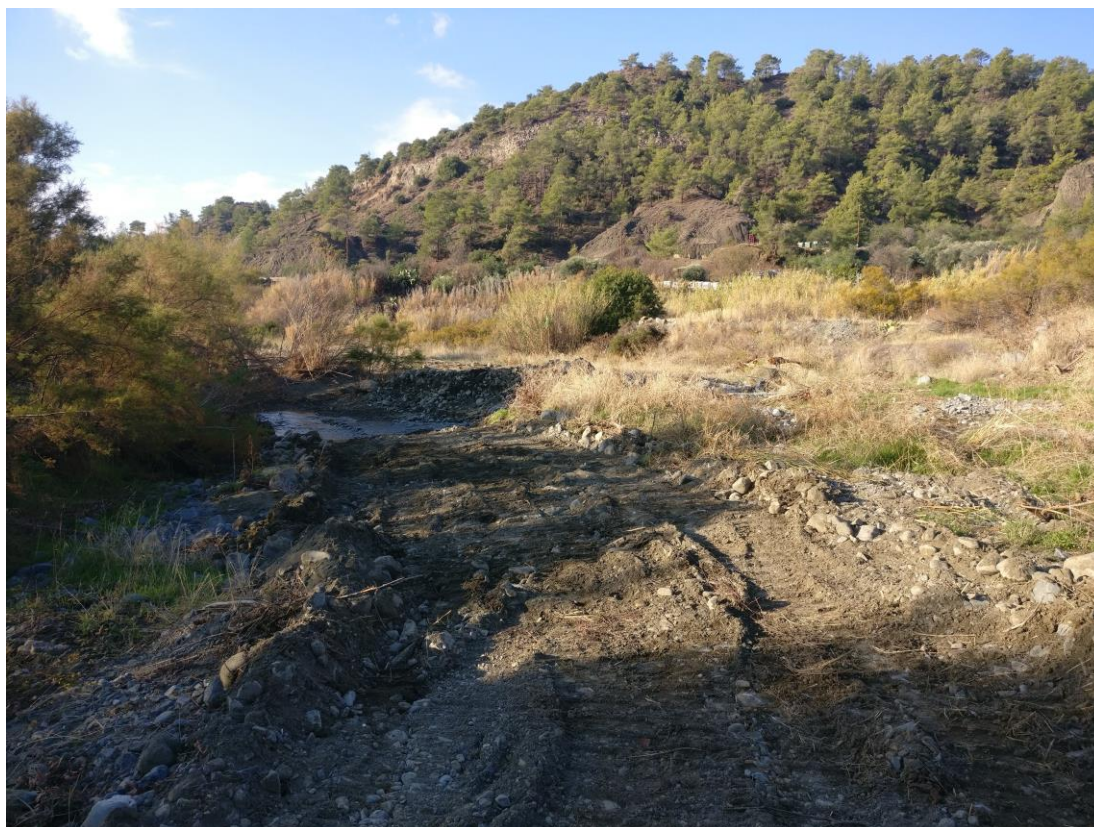
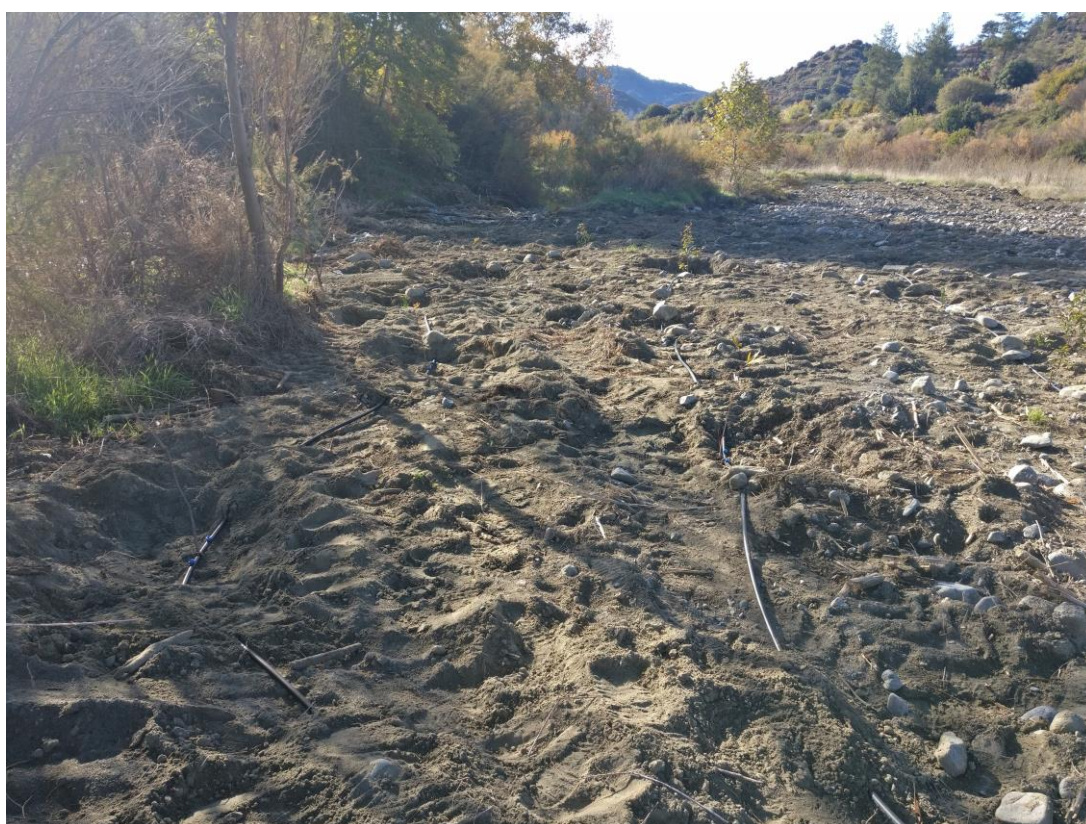
Εικόνα 7: Απομάκρυνση συστάδων κοινού καλαμιού- Τμήμα 2 (Φώτο: I.A.CO Ltd).

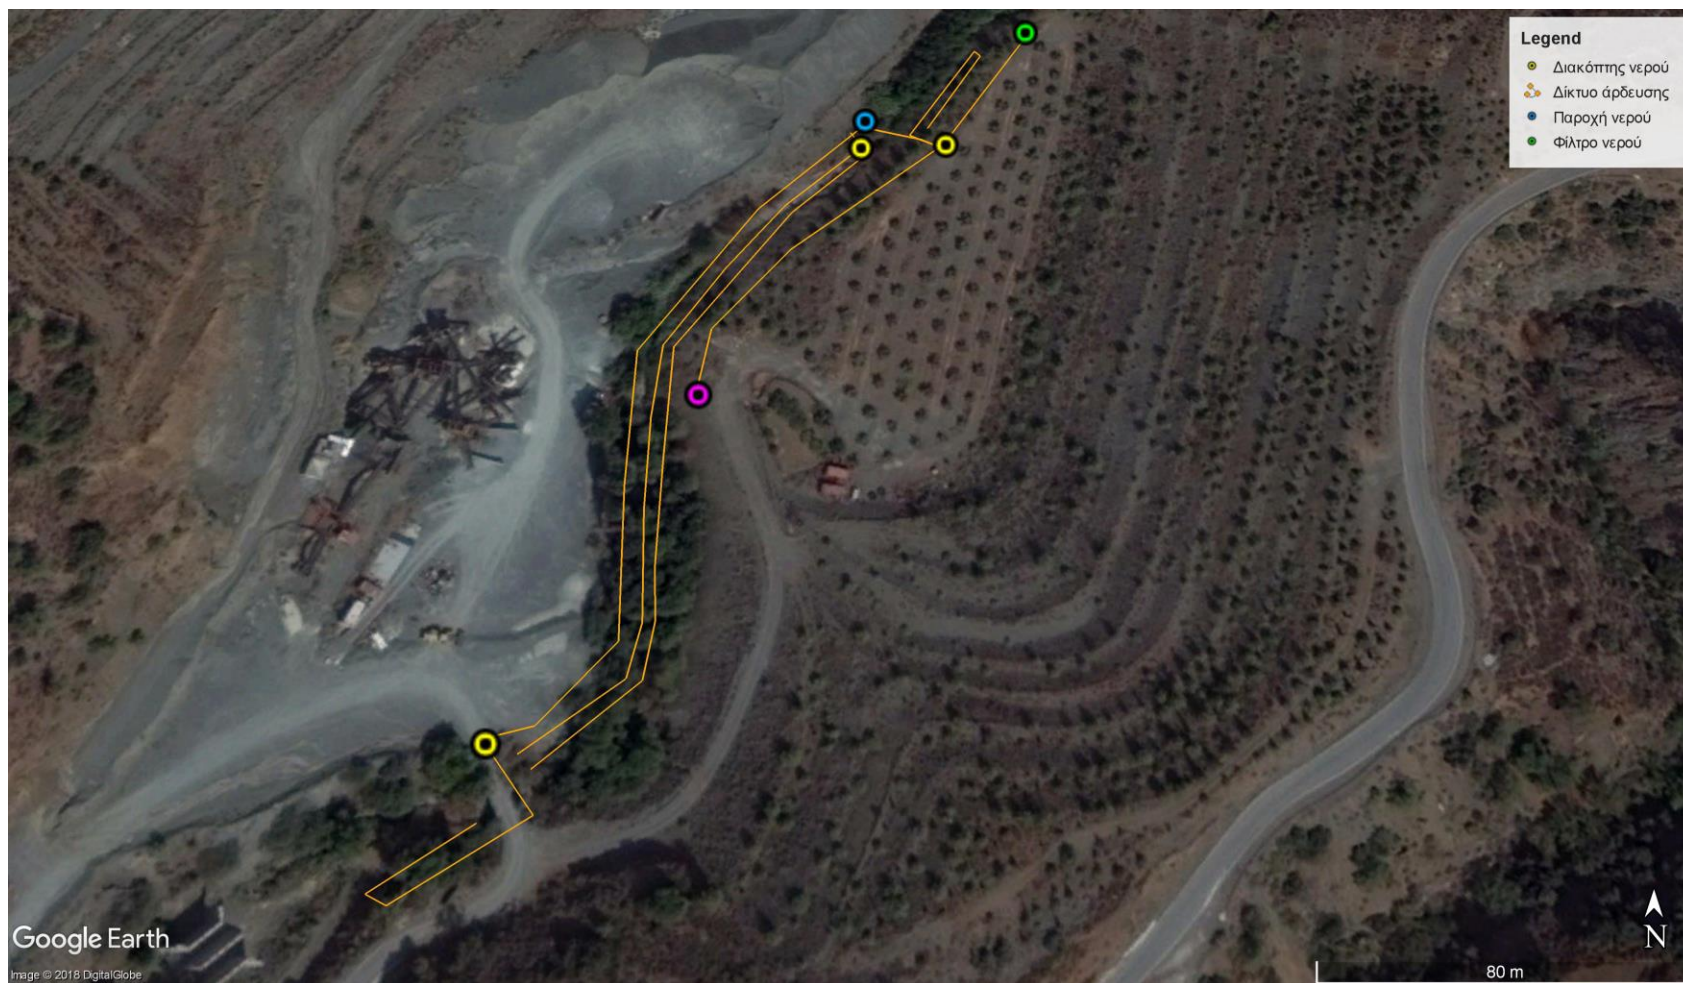
Εικόνα 1: Δίκτυο άρδευσης στο Τμήμα 1 (Δεδομένα υπόβαθρου: Google Earth).

4. Εγκατάσταση πλαστικής δεξαμενής με βάση (ντεπόζιτο) χωρητικότητας 2 τόνων νερού και δικτύου άρδευσης με σταγόνες για το πότισμα των δενδρυλλίων. Το δίκτυο άρδευσης, συνδέθηκε με υφιστάμενη παρακείμενη, ιδιωτική αντλία παροχής νερού, μετά από συμφωνία της Αναθέτουσας Αρχής με τον ιδιώτη.

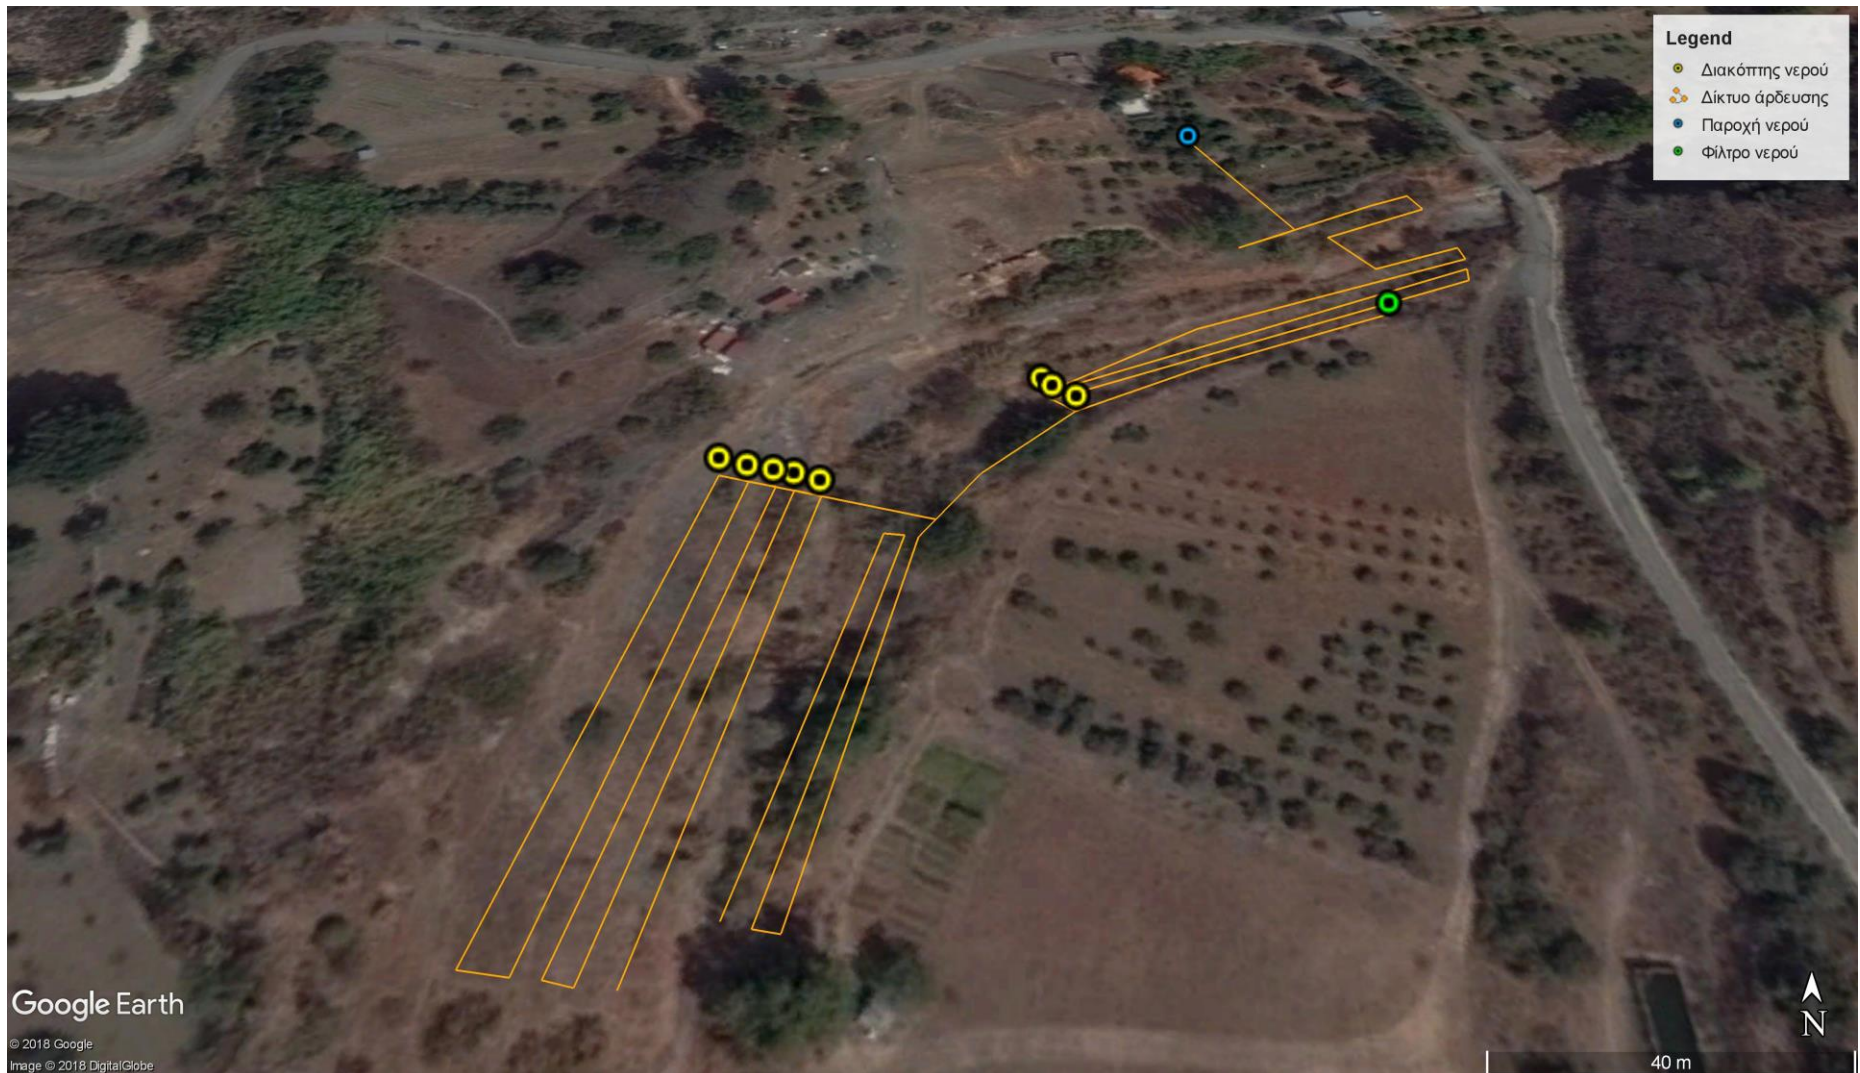
Εικόνα 2: Δίκτυο άρδευσης στο Τμήμα 2 (Δεδομένα υπόβαθρου: Google Earth).

4. Εγκατάσταση δικτύου άρδευσης με σταγόνες για το πότισμα των δενδρυλλίων. Το δίκτυο άρδευσης έχει συνδεθεί με υφιστάμενη παρακείμενη αδειοδοτημένη γεώτρηση.
