Φεβρουάριος
2017

Παροχή υπηρεσιών για το σχεδιασμό και την επίβλεψη της υλοποίησης των έργων υδρομορφολογικής αποκατάστασης και αποκατάστασης των παρόχθιων ζωνών στους ποταμούς Γερμασόγειας, Πεντάσχοινου και Κούρη και ετοιμασία σχετικών Παραδοτέων - ΥΥ04/2015

2^ο Παραδοτέο - Δράσεις υδρομορφολογικής αποκατάστασης και αποκατάστασης της παρόχθιας ζώνης ποταμού Πεντάσχοινου

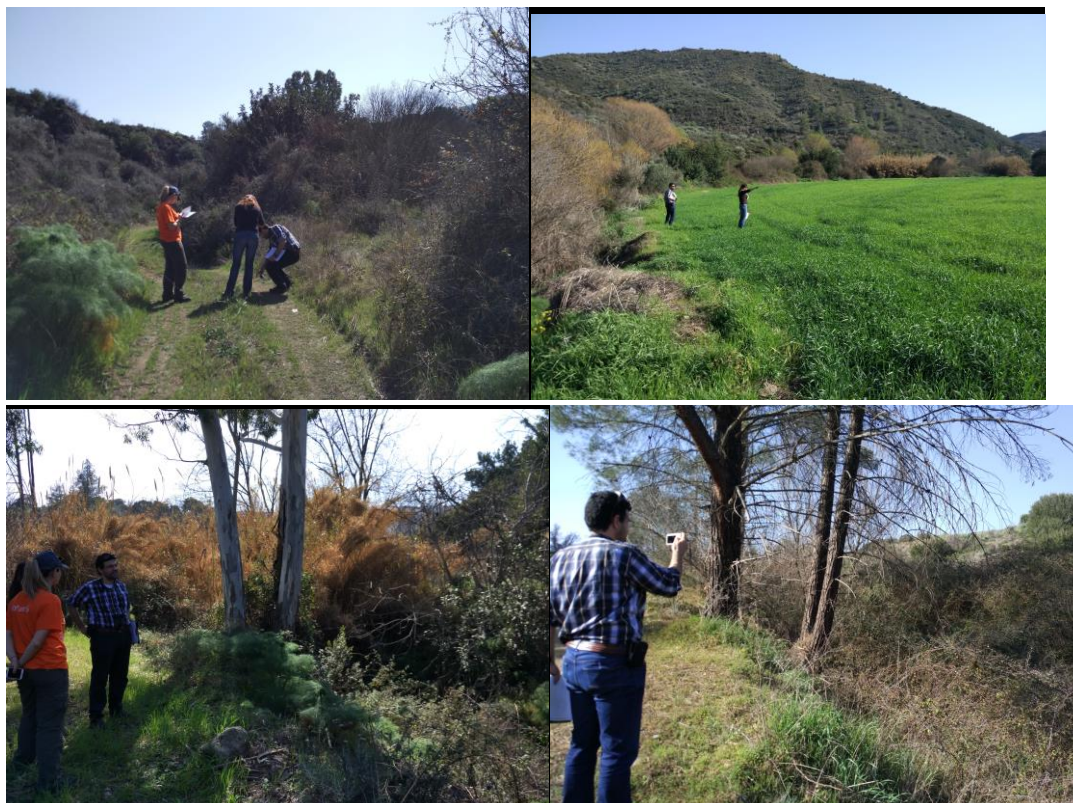
Εικόνα 2-1: Φωτογραφίες από τις επισκέψεις πεδίου της ομάδας μελέτης για τον λεπτομερή καθορισμό και σχεδιασμό των έργων, στα πλαίσια της σύμβασης ΥΥ04/2014 (Φώτο: I.A.CO Ltd).

Στις 7 Νοεμβρίου 2016 πραγματοποιήθηκε επί τόπου επίσκεψη με όλους τους ενδιαφερόμενους εργολάβους και εκπροσώπους της Αναθέτουσας Αρχής, προκειμένου να δουν τα σημεία εκτέλεσης των έργων, τη μορφολογία της περιοχής, να τους επεξηγηθεί από τον Ανάδοχο ο σκοπός και οι λεπτομέρειες του έργου και να αντιληφθούν επακριβώς ποια θα πρέπει να είναι η από πλευράς τους προσέγγιση με την οποία θα πρέπει να εργαστούν προκειμένου να επιτευχθεί στο μέγιστο δυνατό βαθμό, ο στόχος του έργου, χωρίς επιπτώσεις στα σημαντικά είδη της παρόχθιας ζώνης.

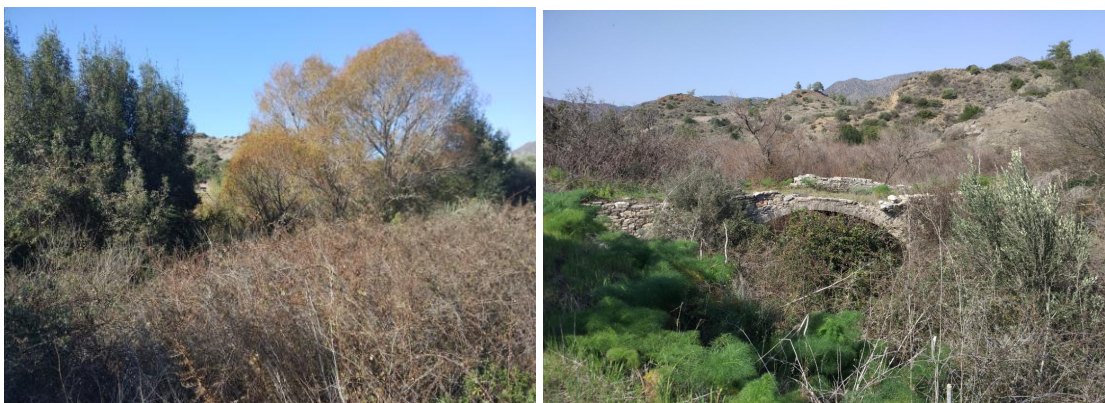
Τη μεγαλύτερη παρουσία στις περιοχές των έργων παρουσίαζε το είδος *Rubus sanctus* (Εικόνα 3-1). Ο ακανθώδης αυτός θάμνος εξαπλώνεται σε όλη την Κύπρο και απαντάται σε υγρά σημεία, κυρίως στις όχθες ποταμών. Αν και αποτελεί είδος της κυπριακής χλωρίδας, εντούτοις, λόγω της ταχείας εξάπλωσής του, αποτρέπει την ανάπτυξη άλλων γηγενών φυτών.

Εικόνα 3-1: Πυκνή βλάστηση *Rubus sanctus* εντός της κοίτης και τις όχθες του ποταμού (Φώτο: I.A.CO Ltd).

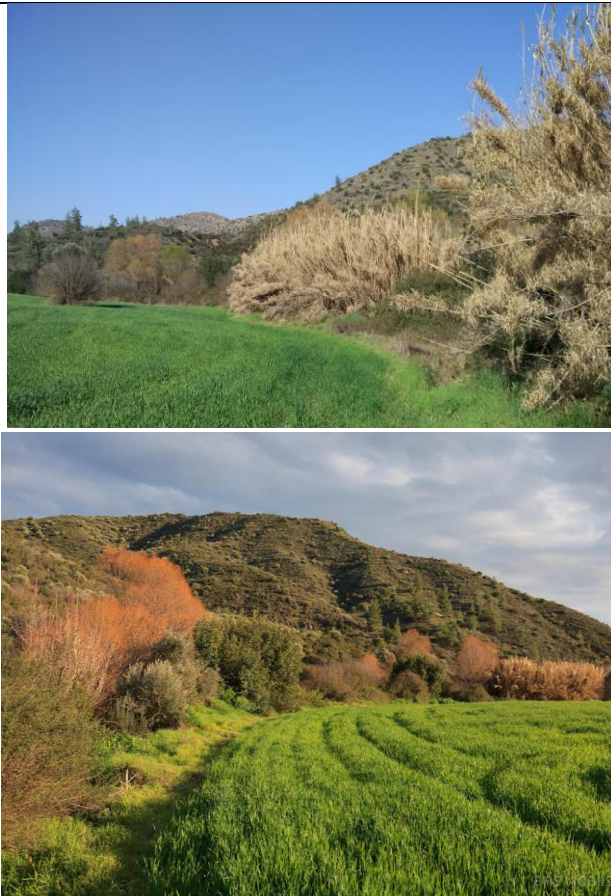
Εικόνα 3-2: Πυκνές συστάδες Arundo donax που διακόπτουν τη συνέχεια του παρόχθιου διαδρόμου δρυός και ιτιάς στο Τμήμα 3 (Φώτο: I.A.CO Ltd, Α. Βιδάλης).

Για την αφαίρεση των ξενικών ειδών και την απομάκρυνση του φυτικού υλικού, χρησιμοποιήθηκε τροχοφόρος εκσκαφέας καθώς και μικρό ερπυστριοφόρο όχημα εντός της κοίτης, καθώς και φορτηγό το οποίο απομάκρυνε το φυτικό υλικό.

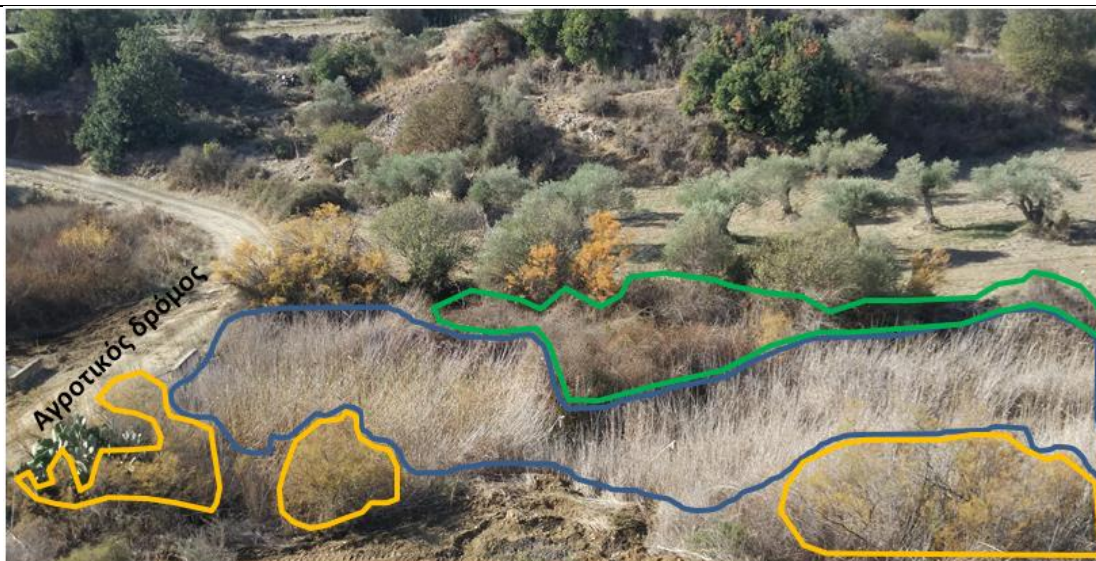
Εικόνα 3-3: Εξάπλωση βλάστησης εντός της κοίτης και στις όχθες ανάντη του αγροτικού δρόμου (Τμήμα 1). Με αδρό περίγραμμα δεικνύεται η εξάπλωση των βάτων *Rubus sanctus* (πράσινο περίγραμμα), του καλαμιού *Phragmites australis* (μπλε περίγραμμα) και των μέρικων *Tamarix sp.* (πορτοκαλί περίγραμμα) (Φώτο: I.A.CO Ltd).

Η απομάκρυνση του είδους *Rubus sanctus* ήταν ένα πολύ δύσκολο εγχείρημα σε όλο το μήκος του Τμήματος 1, καθώς η διείσδυση των αναρριχόμενων βλαστών στις συστάδες άλλων ειδών καθιστούσε αδύνατη την πλήρη απομάκρυνση του είδους, ενώ παράλληλα ήταν αδύνατο να μην προκύψουν και κάποιες απώλειες ατόμων τα οποία δεν ήταν αυτοσκοπός η απομάκρυνση τους. Κατά τη διάρκεια της αφαίρεσης των ατόμων *Rubus sanctus* κατάντη του αγροτικού δρόμου, αποκαλύφθηκε πλήρως ένα παλιό γεφύρι το οποίο βρίσκεται εντός της πορείας του ποταμού (Εικόνα 3-4). Ως εκ τούτου αποφασίστηκε όπως με την απομάκρυνση της βλάστησης, αναδειχθεί και το γεφύρι, με το κλάδεμα θάμνων και δέντρων περιμετρικά αυτού.

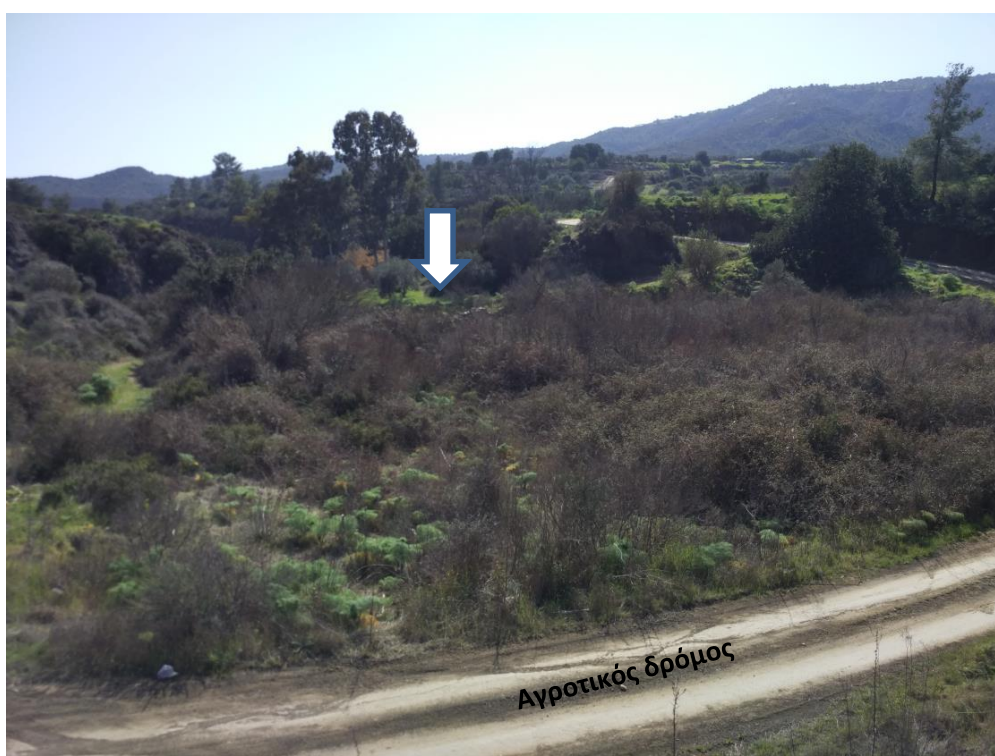
Εικόνα 3-4: Εκτεταμένη εξάπλωση βάτων *Rubus sanctus* εντός της κοίτης και στις όχθες, κατάντη του αγροτικού δρόμου (Τμήμα 1). Με λευκό βέλος, δεικνύεται η θέση του γεφυριού στη πορεία του ποταμού (Φώτο: I.A.CO Ltd).

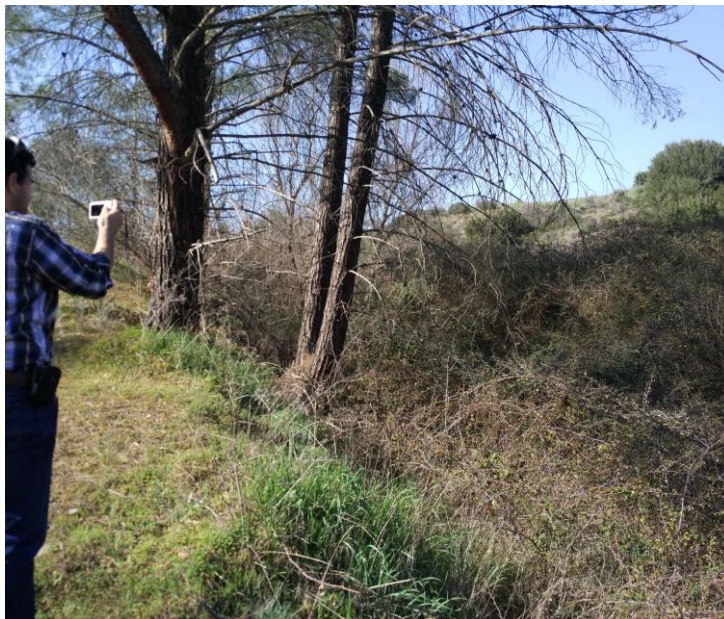
Εικόνα 3-6: Άποψη της κοίτης του ποταμού Πεντάσχοινου πριν από την εκτέλεση των έργων όπου είναι εμφανής η πλήρης κάλυψη της κοίτης και των όχθων με το είδος *Rubus sanctus* στο Τμήμα 2 (Φώτο: I.A.CO Ltd).

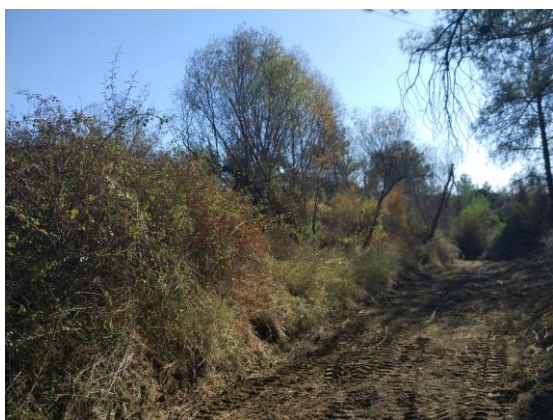
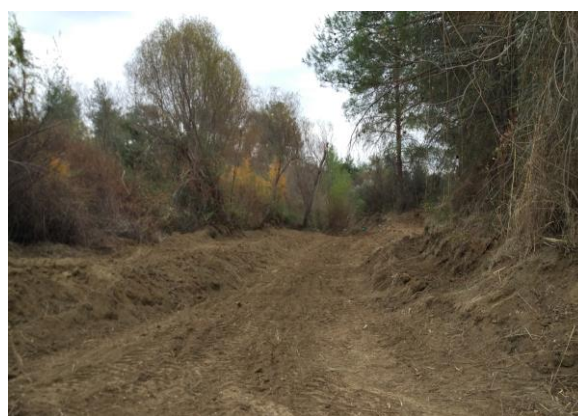
Εικόνα 3-7: (α) Άποψη τη αριστερής όχθης του ποταμού κατά τη διάρκεια αποκάλυψης της κοίτης και απομάκρυνσης της εισβλητικής βλάστησης. Διακρίνεται η παρουσία θάτων στον υποόροφο μεταξύ απόμων ιτιάς στο Τμήμα 2. (β) Διαμόρφωση αναβαθμίδων εκατέρωθεν της κοίτης για δημιουργία χώρων φύτευσης (Φώτο: I.A.CO Ltd).

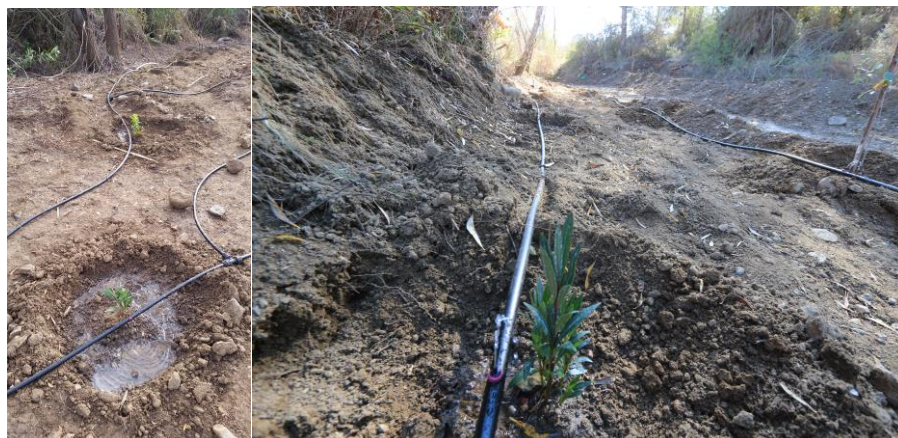
Εικόνα 3-11: Φωτογραφίες από τις περιοχές φυτειών μετά την ολοκλήρωση των φυτεύσεων και την τοποθέτηση του συστήματος άρδευσης (Φώτο: I.A.CO Ltd).

Με την ολοκλήρωση των φυτεύσεων, έγινε η εγκατάσταση του συστήματος άρδευσης των δενδρυλλίων με σύστημα στάγδην άρδευσης. Ανάλογα με τον αριθμό των φυτών κάθε περιοχής που φυτεύτηκε το σύστημα άρδευσης διαχωρίστηκε σε ξεχωριστά δίκτυα ώστε όλα τα δενδρύλλια να ποτίζονται ικανοποιητικά (Εικόνα 3-11).

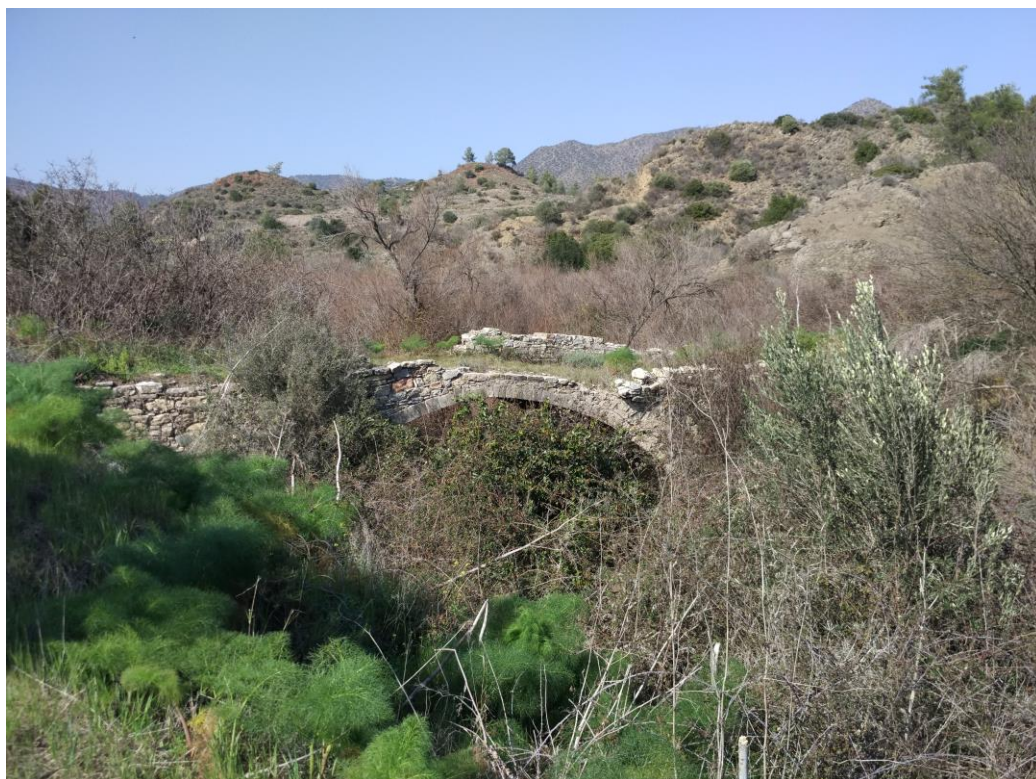
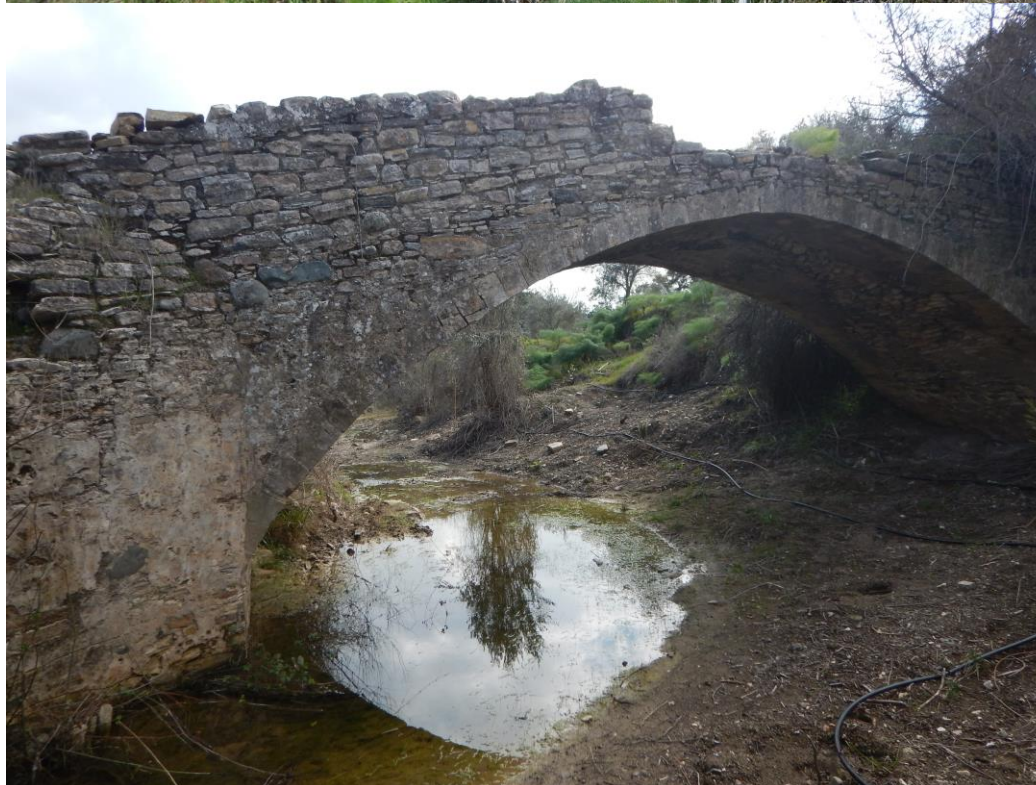
Εικόνα 1: Άποψη γεφυριού πριν και μετά τα έργα υδρομορφολογικής αποκατάστασης- Τμήμα 1 (Φώτο: I.A.CO Ltd).

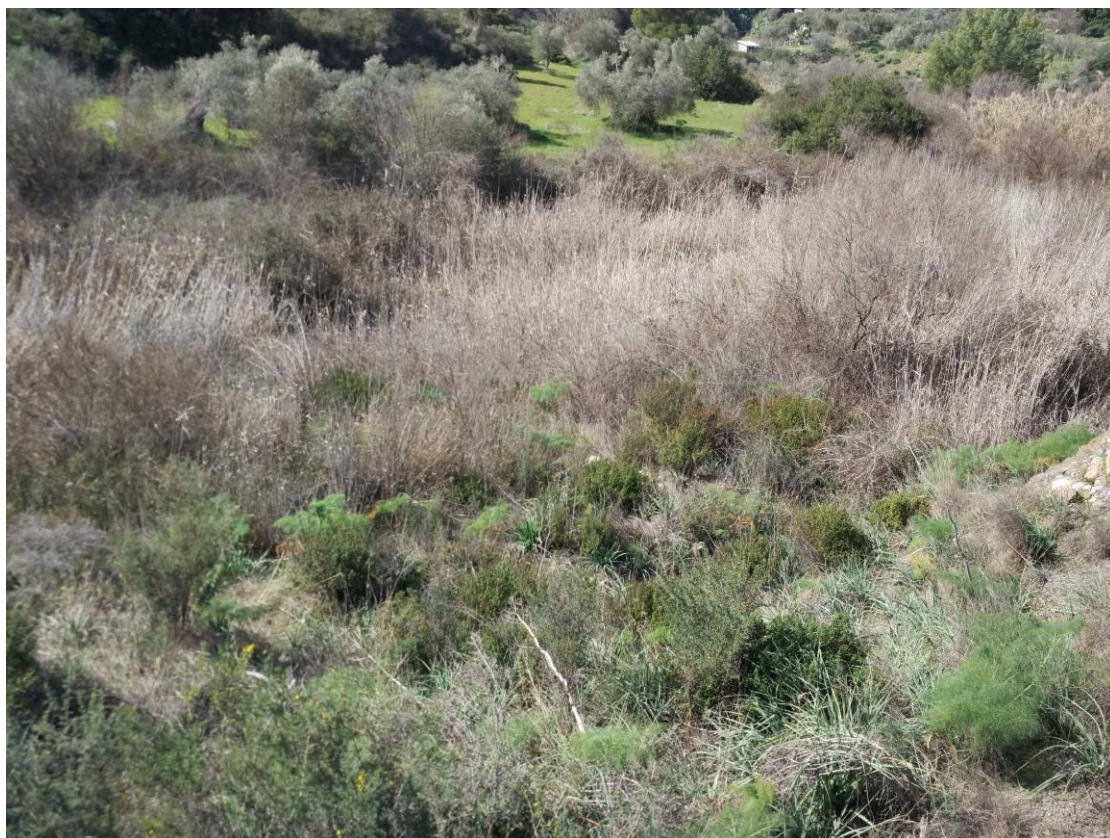
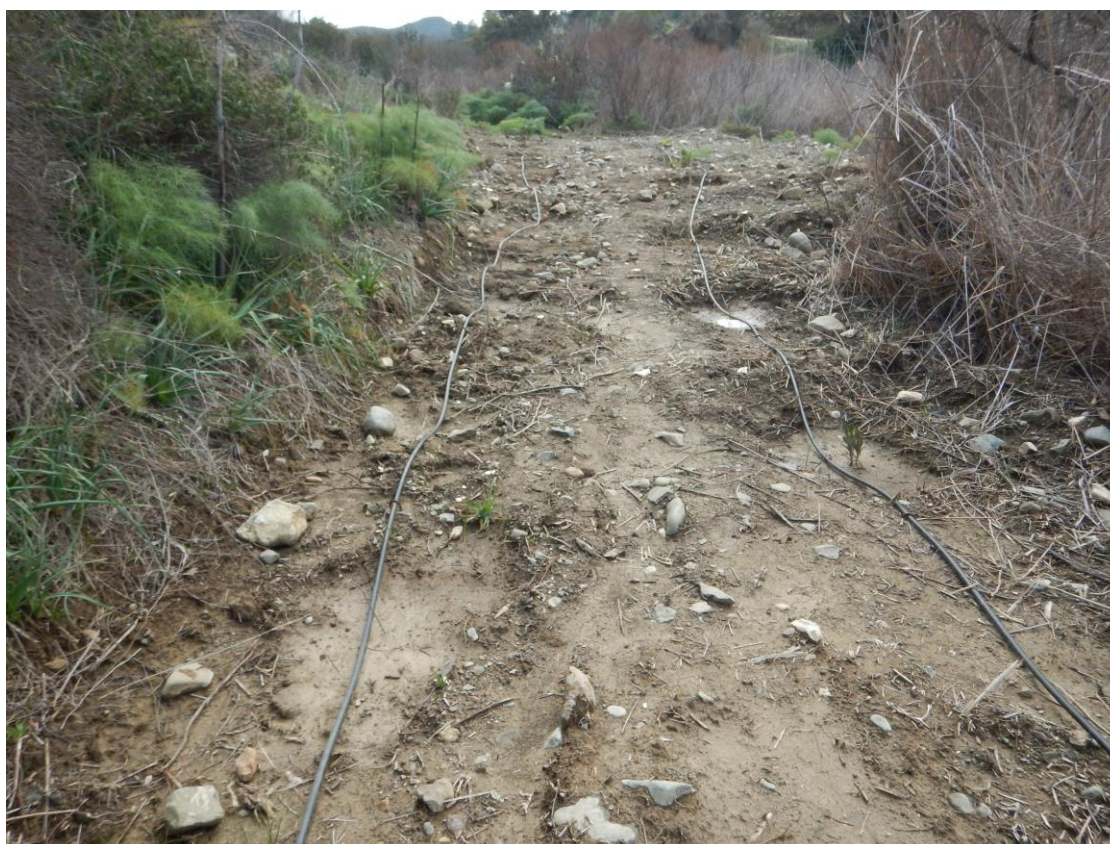
Εικόνα 2: Άποψη ποταμού ανάντη αγροτικού δρόμου, πριν και μετά τα έργα υδρομορφολογικής αποκατάστασης- Τμήμα 1 (Φώτο: I.A.CO Ltd).

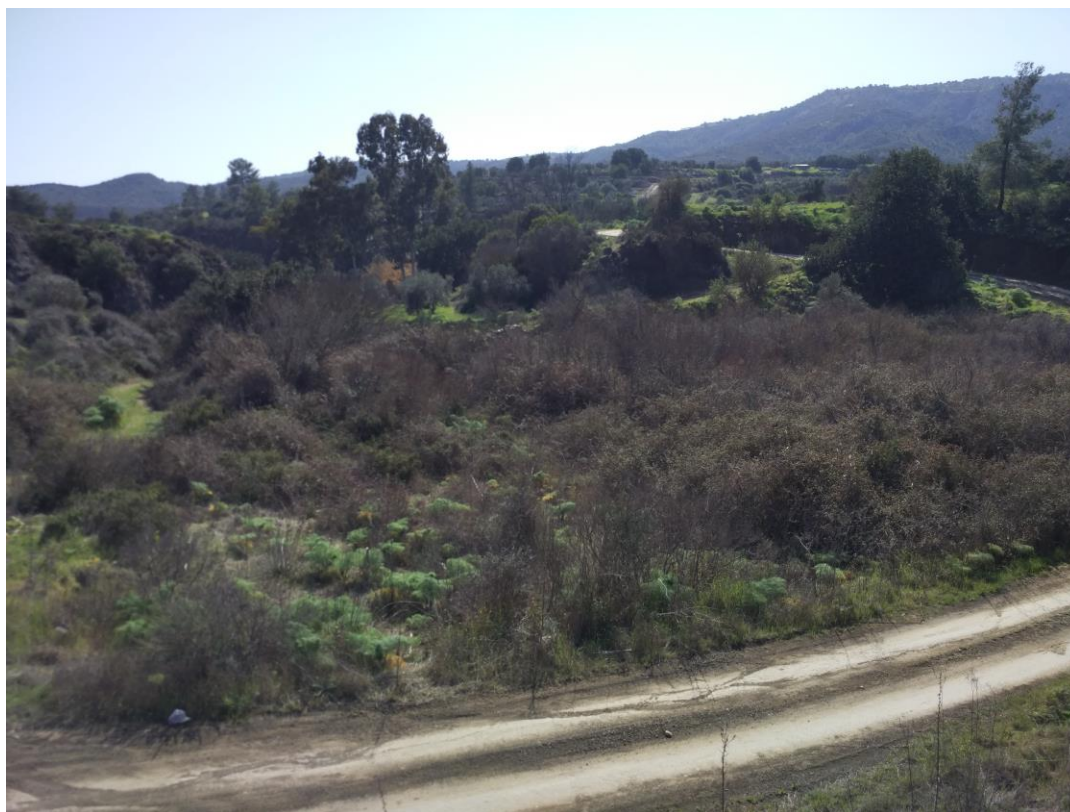
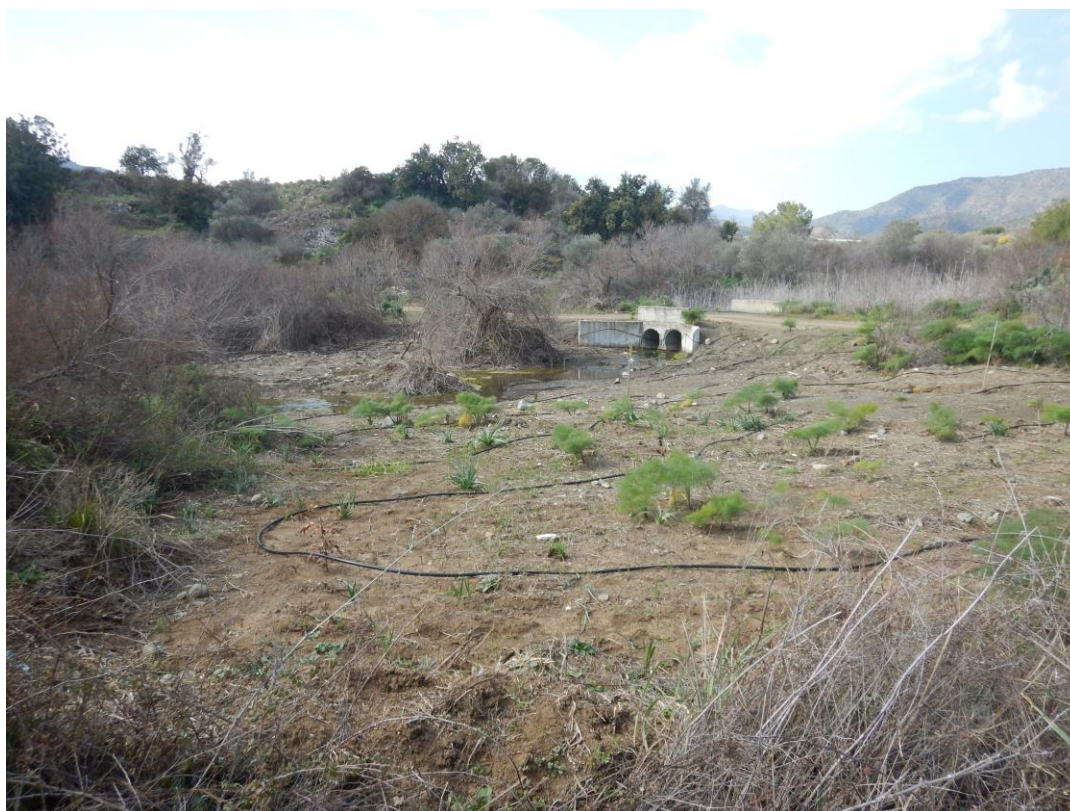
Εικόνα 3: Άποψη ποταμού κατάντη αγροτικού δρόμου, πριν και μετά τα έργα υδρομορφολογικής αποκατάστασης- Τμήμα 1 (Φώτο: I.A.CO Ltd).

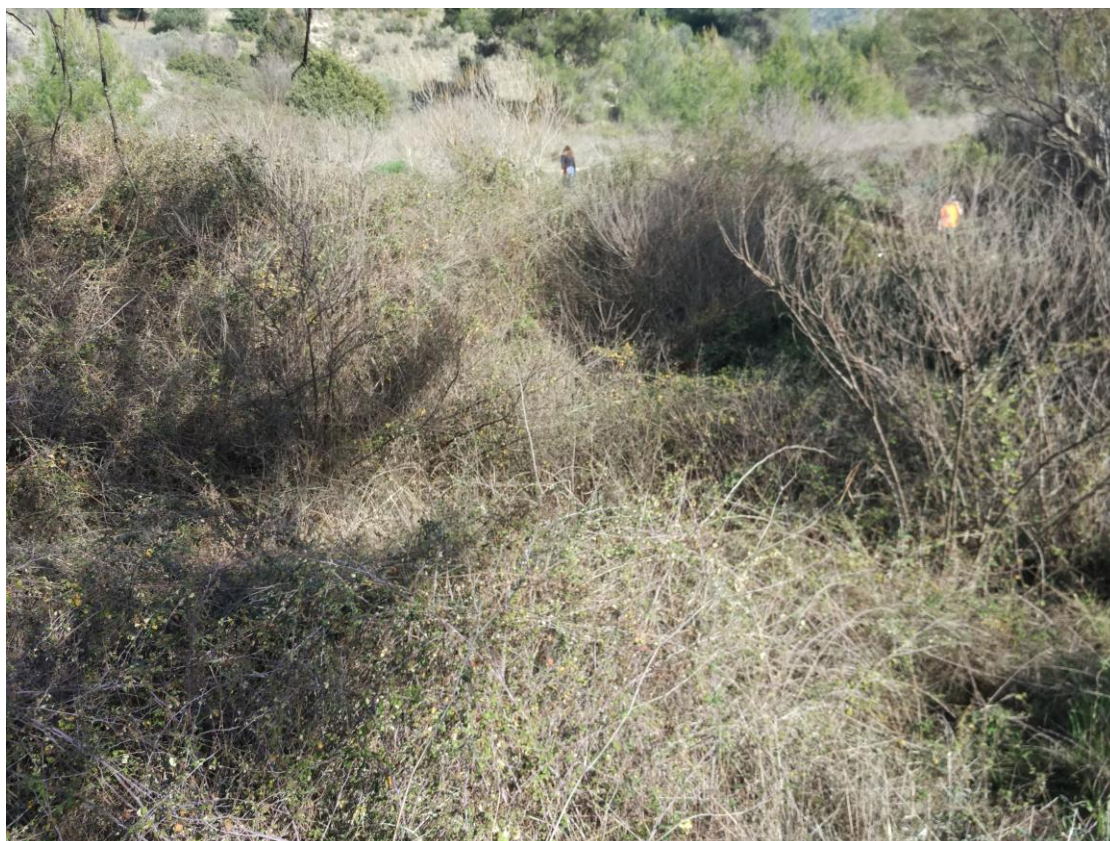
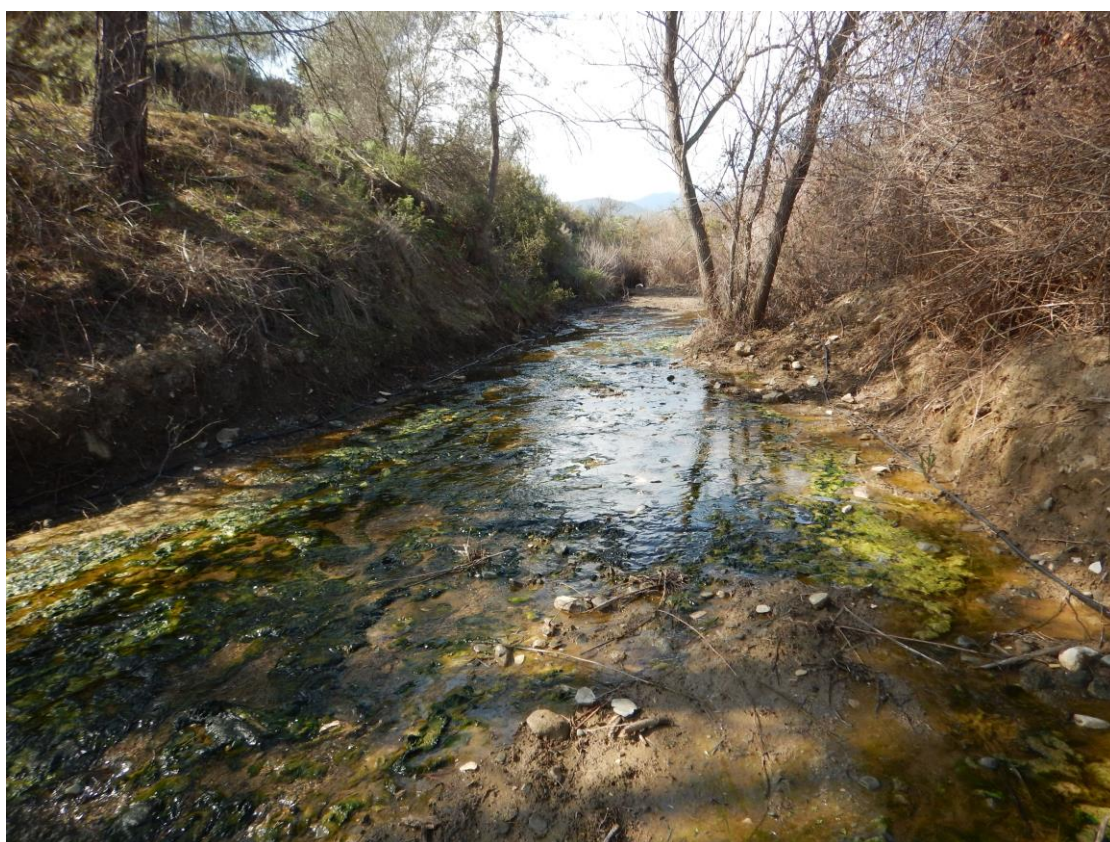
Εικόνα 4: Άποψη Τμήματος 2 ανάντη αγροτικού δρόμου, πριν και μετά τα έργα υδρομορφολογικής αποκατάστασης (Φώτο: I.A.CO Ltd).

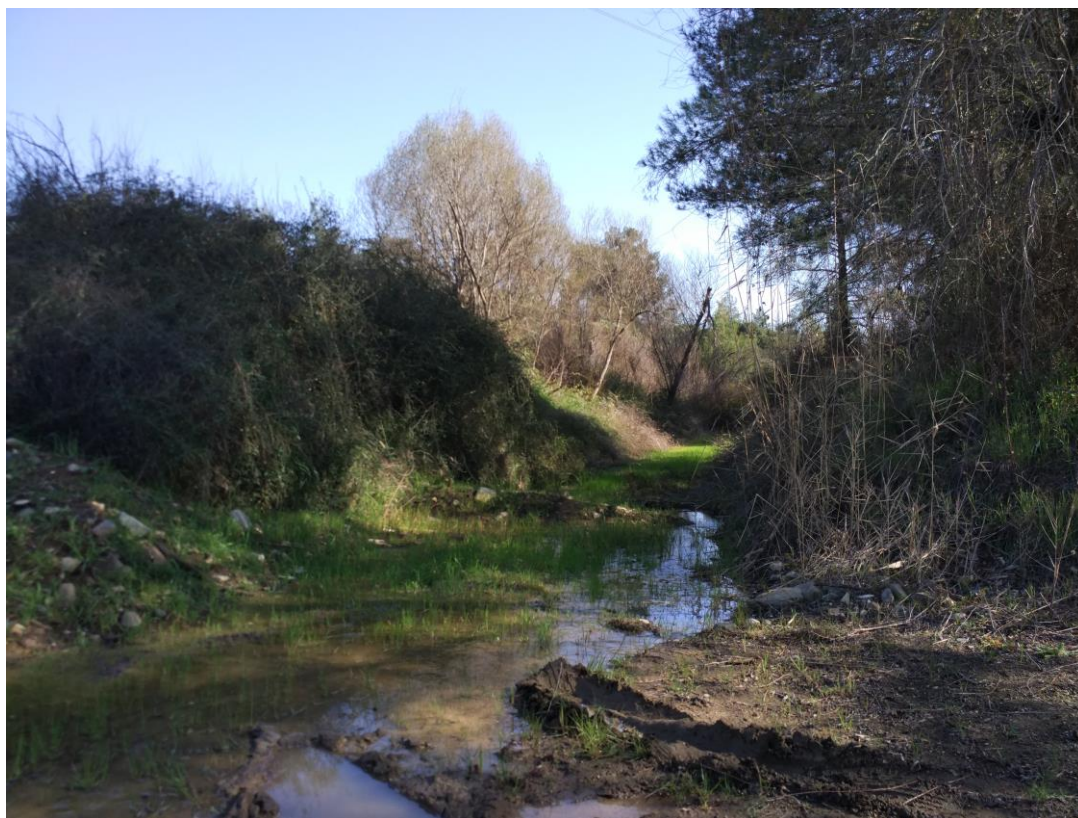
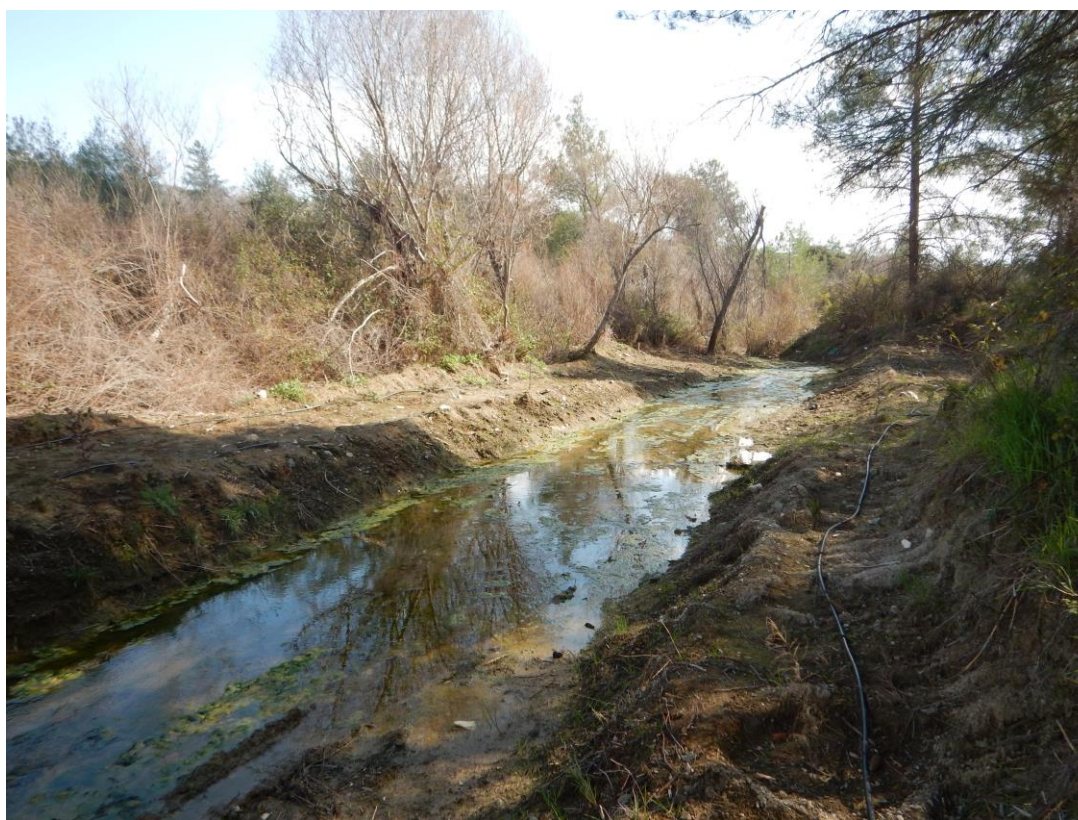
Εικόνα 5: Άποψη ποταμού κατάντη αγροτικού δρόμου, πριν και μετά τα έργα υδρομορφολογικής αποκατάστασης- Τμήμα 2 (Φώτο: I.A.CO Ltd).

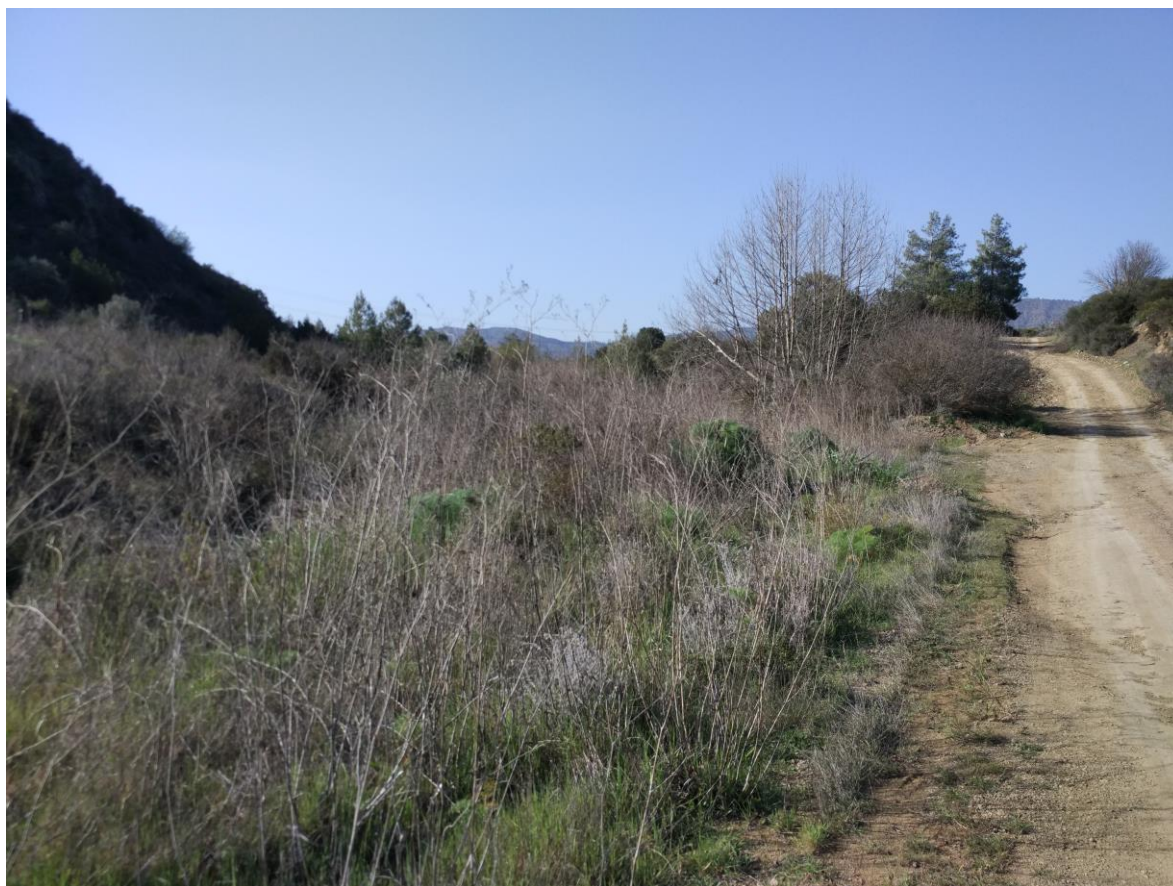
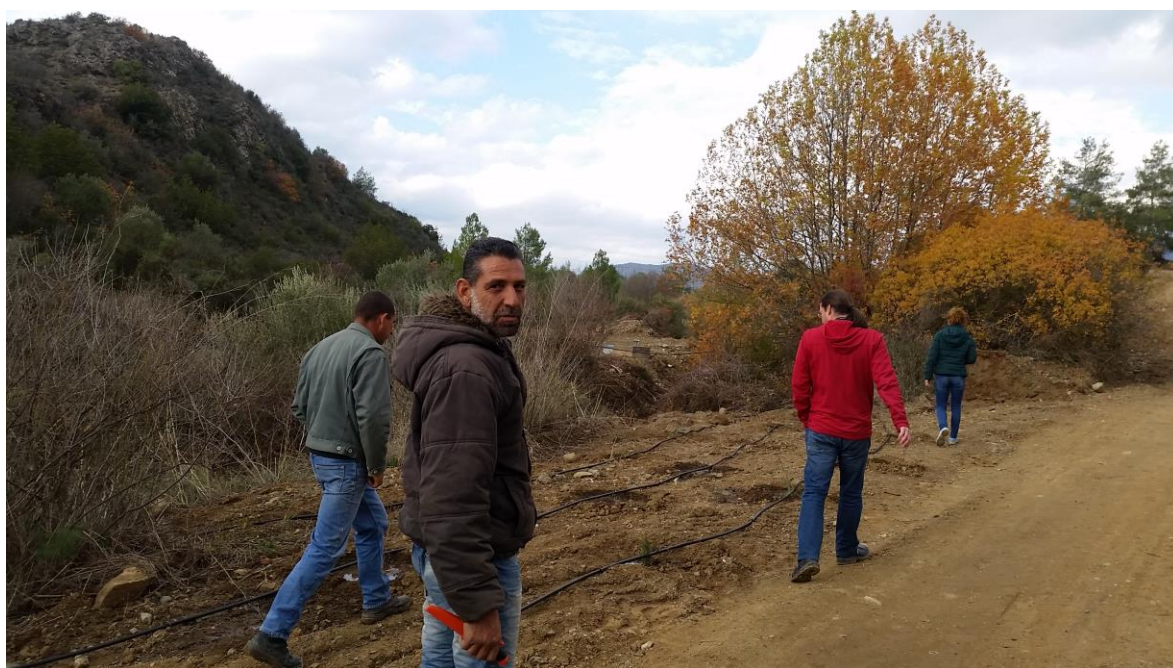
Εικόνα 6: Άποψη ποταμού κατάντη ρυθρομέτρου ΤΑΥ, πριν και μετά τα έργα υδρομορφολογικής αποκατάστασης- Τμήμα 3α (Φώτο: I.A.CO Ltd).

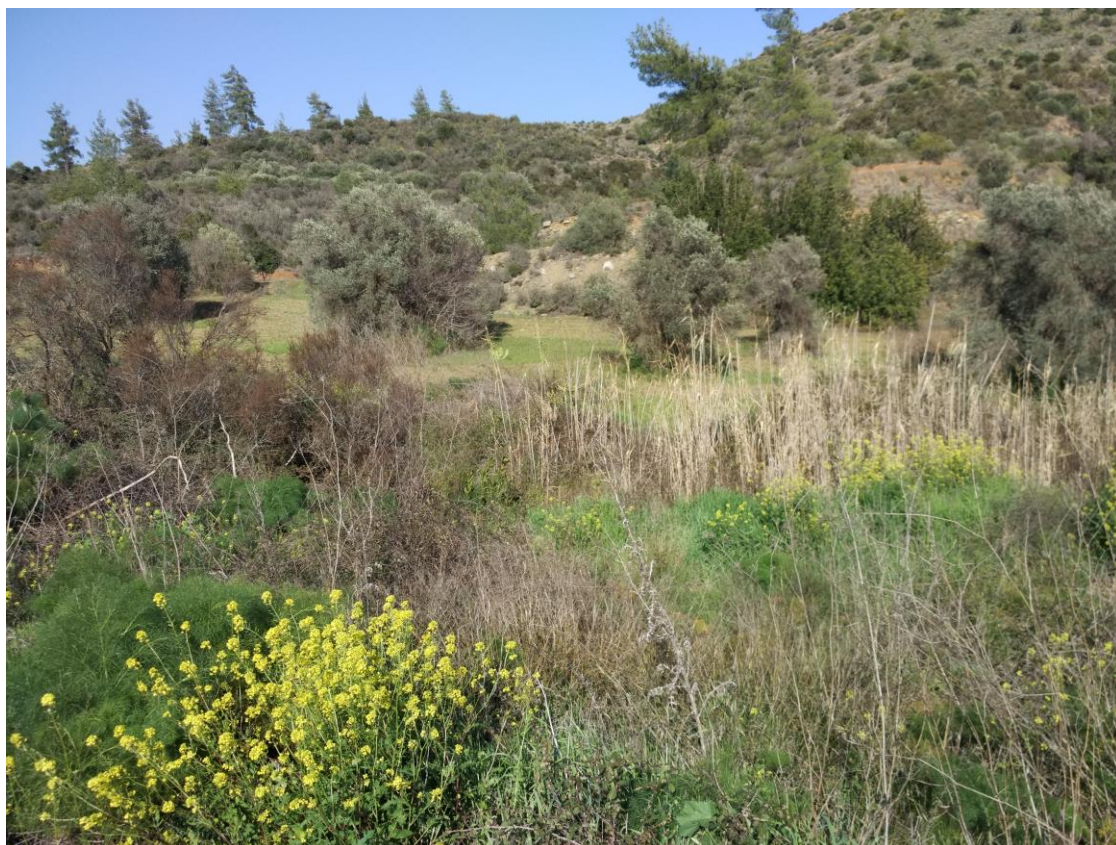
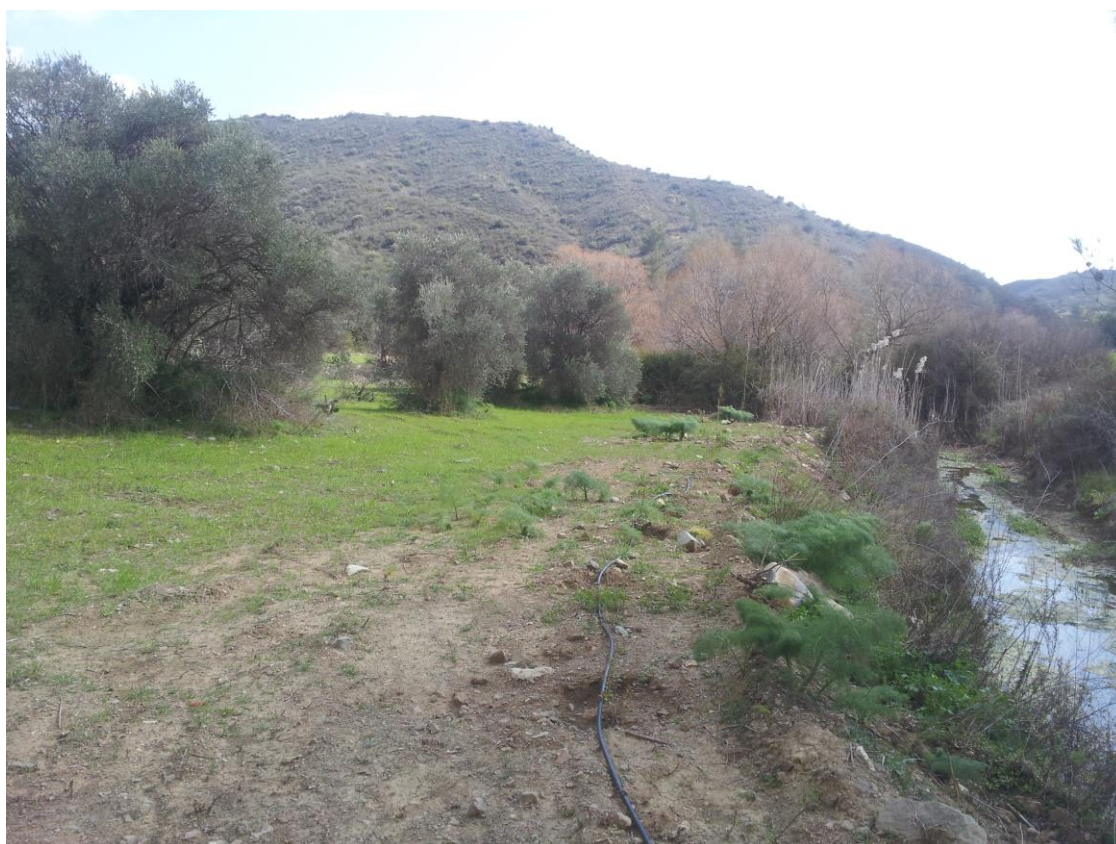
Εικόνα 7: Άποψη ποταμού πλευρικά από ελαιώνα, πριν και μετά τα έργα υδρομορφολογικής αποκατάστασης- Τμήμα 3β (Φώτο: I.A.CO Ltd).

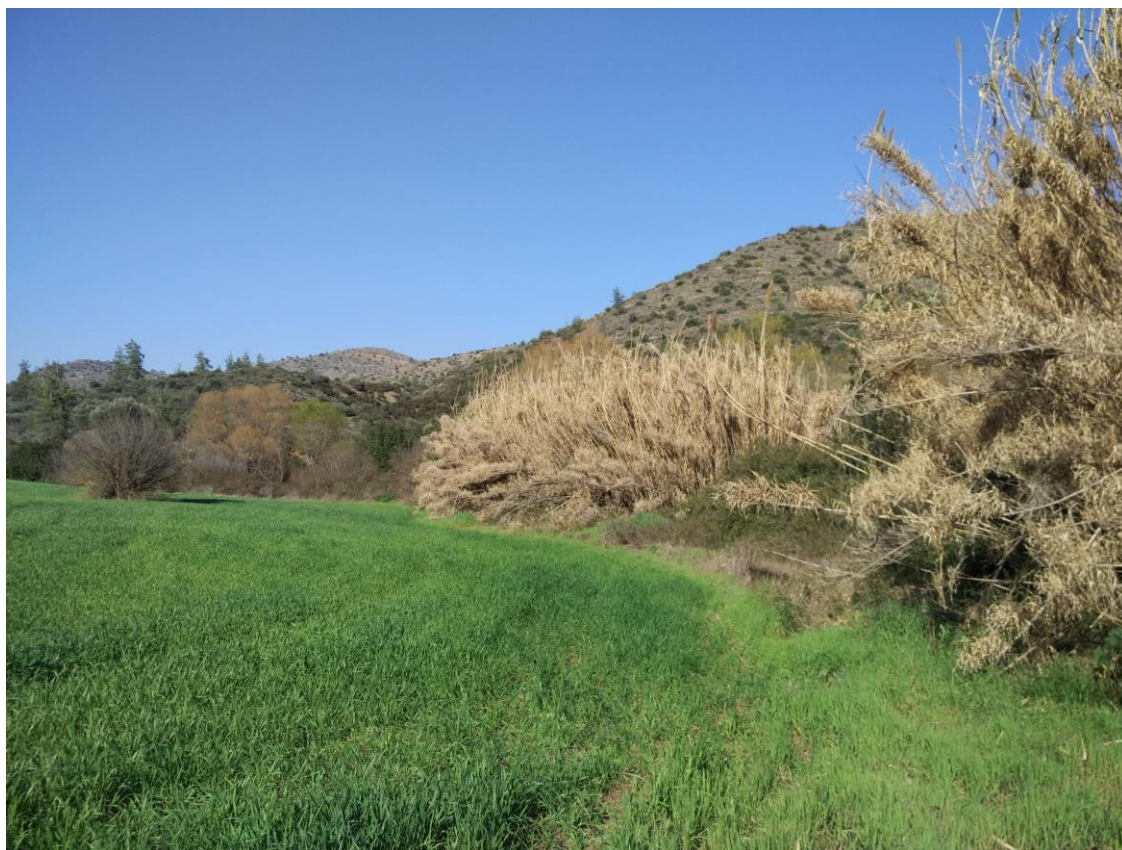
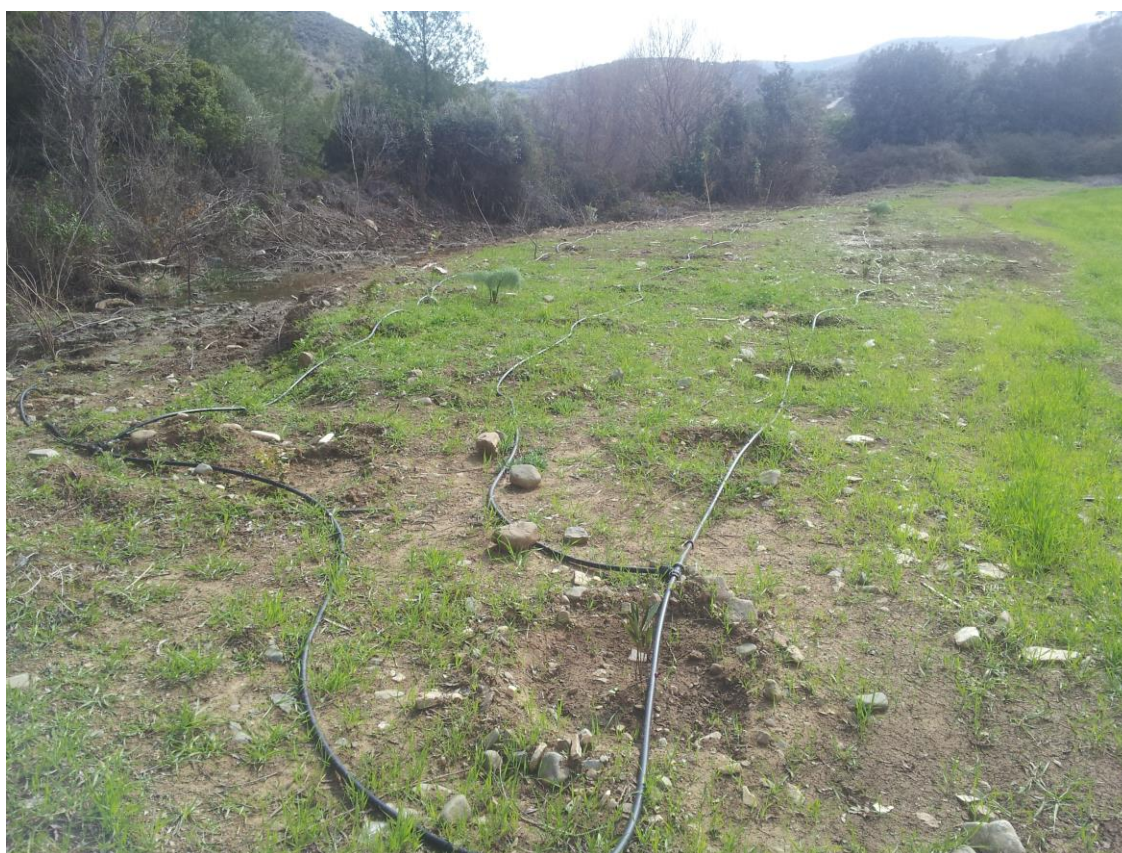
Εικόνα 8: Αποψη από περιοχή με εκτεταμένη κάλυψη καλαμιών πριν και μετά τα έργα υδρομορφολογικής αποκατάστασης- Τμήμα 3γ (Φώτο: I.A.CO Ltd).

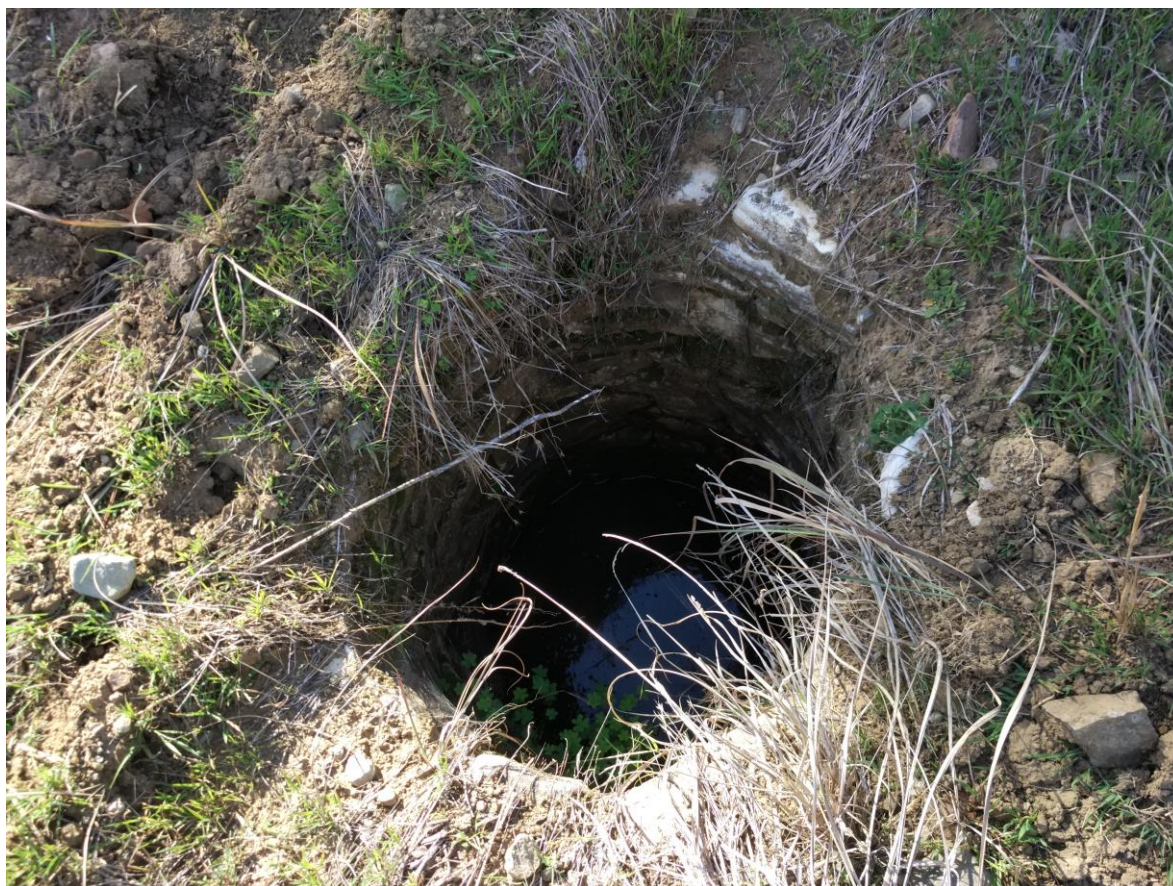
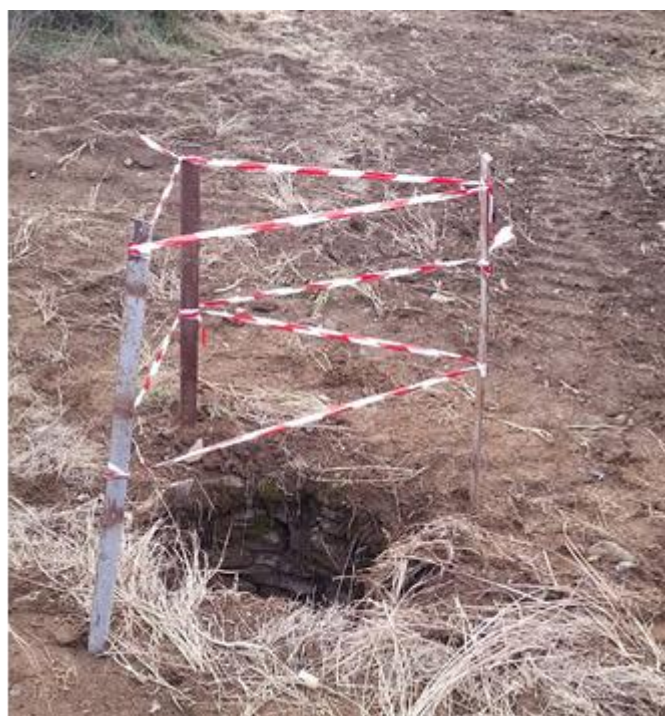
Εικόνα 9: Σήμανση ανοικτού πηγαδιού πλησίον έργων αποκατάστασης- Τμήμα 3β (Φώτο: I.A.CO Ltd).
