Φεβρουάριος
2017

Παροχή υπηρεσιών για το σχεδιασμό και την επίβλεψη της υλοποίησης των έργων υδρομορφολογικής αποκατάστασης και αποκατάστασης των παρόχθιων ζωνών στους ποταμούς Γερμασόγειας, Πεντάσχοινου και Κούρη και ετοιμασία σχετικών Παραδοτέων - ΥΥ04/2015

2^ο Παραδοτέο - Δράσεις υδρομορφολογικής αποκατάστασης και αποκατάστασης της παρόχθιας ζώνης ποταμού Πεντάσχοινου

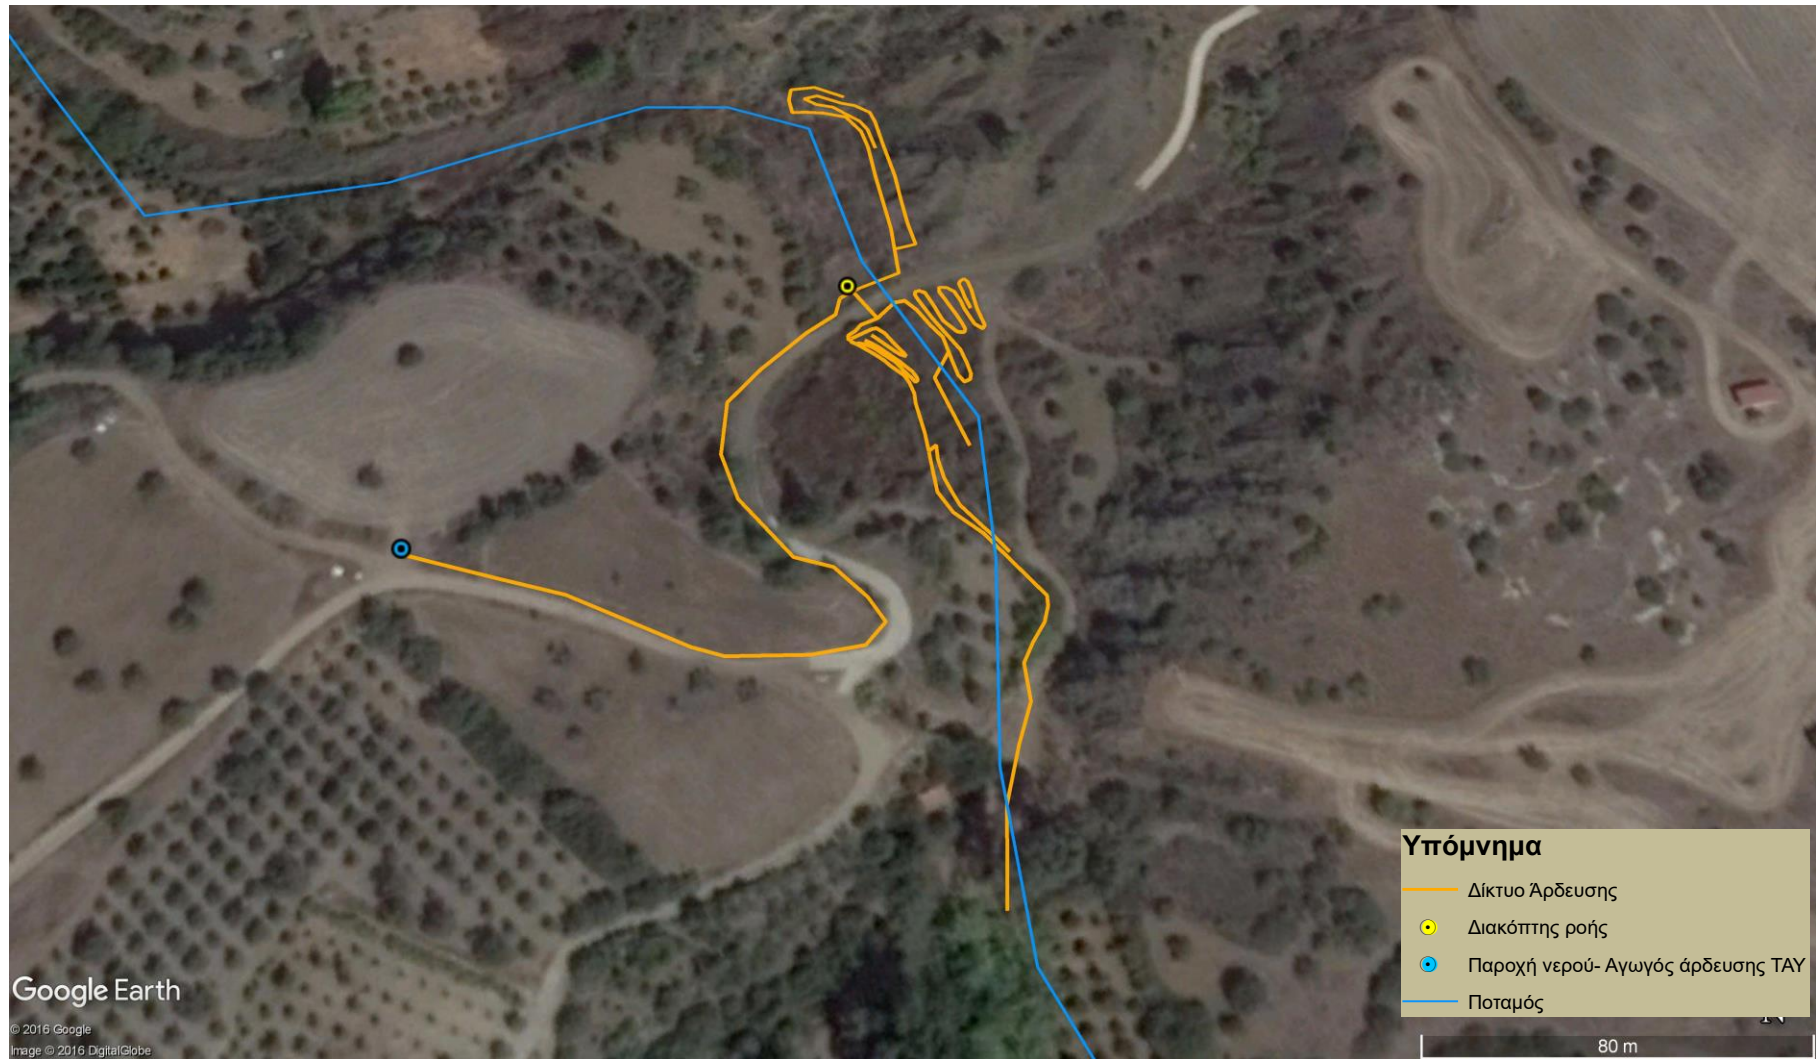
Εικόνα 2: Δίκτυο άρδευσης στο Τμήμα 1 (Δεδομένα υπόβαθρου: Google Earth).

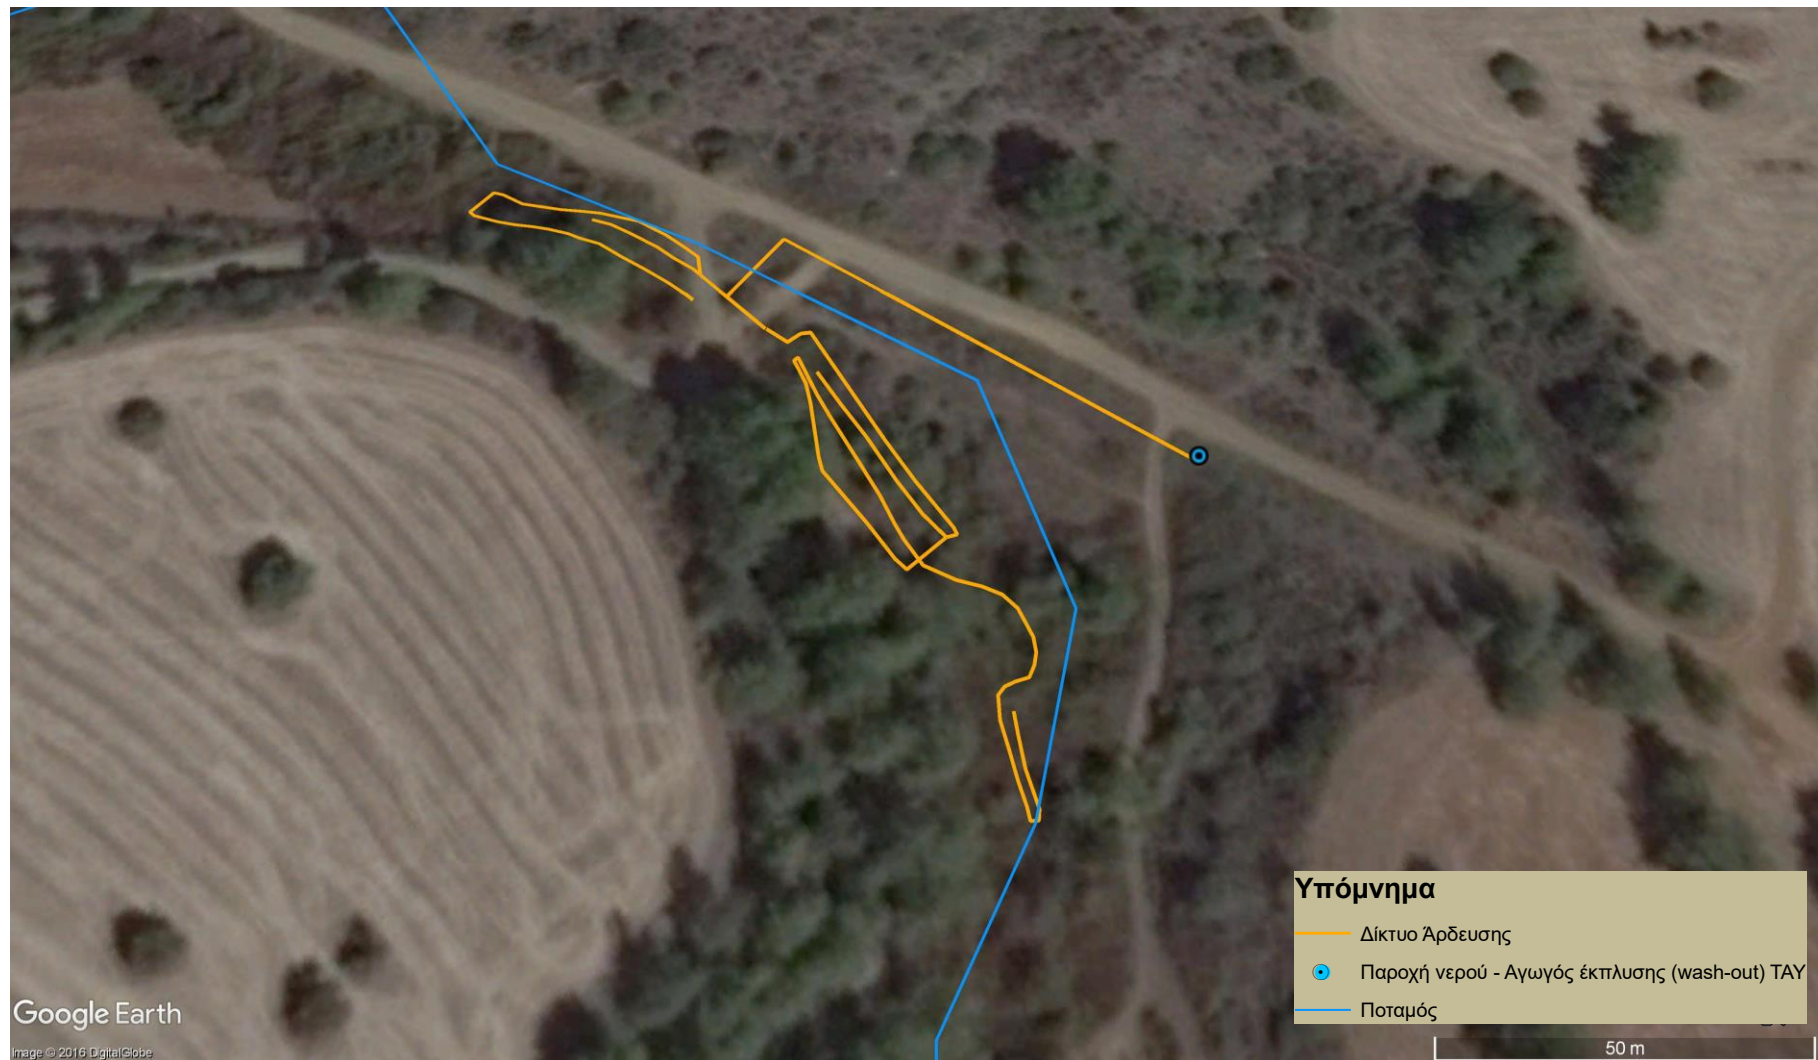
Εικόνα 3: Δίκτυο άρδευσης στο Τμήμα 2 (Δεδομένα υπόβαθρου: Google Earth).

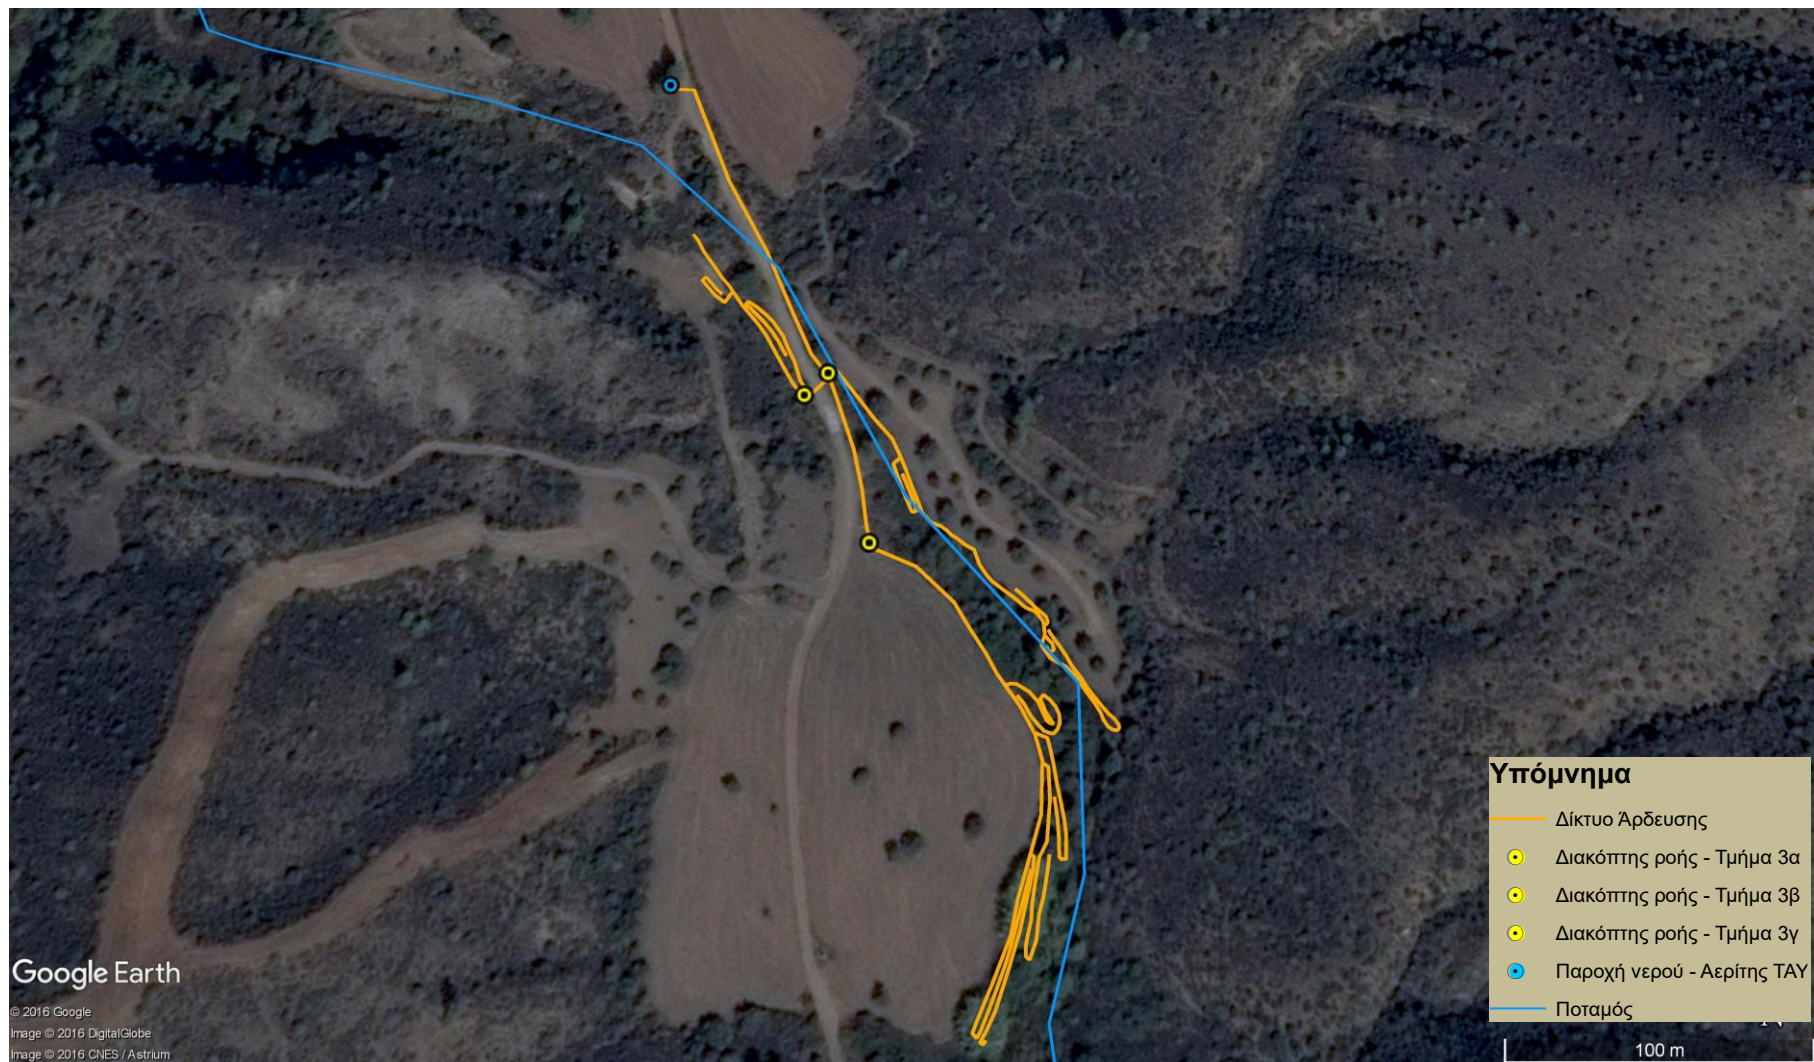
Εικόνα 4: Δίκτυο άρδευσης στο Τμήμα 3 (Δεδομένα υπόβαθρου: Google Earth).
